**Draeger GbR**  
**Sachverständigenbüro**  
**für Baumsicherheit**

### **BAUM - KURZGUTACHTEN**

**AUFTRAGGEBER:** Solid. Hantenweg GmbH & Co. KG

**BV/STANDORT:** Hantenweg 11 a - 13 a in 45481 Mülheim a. d. R.

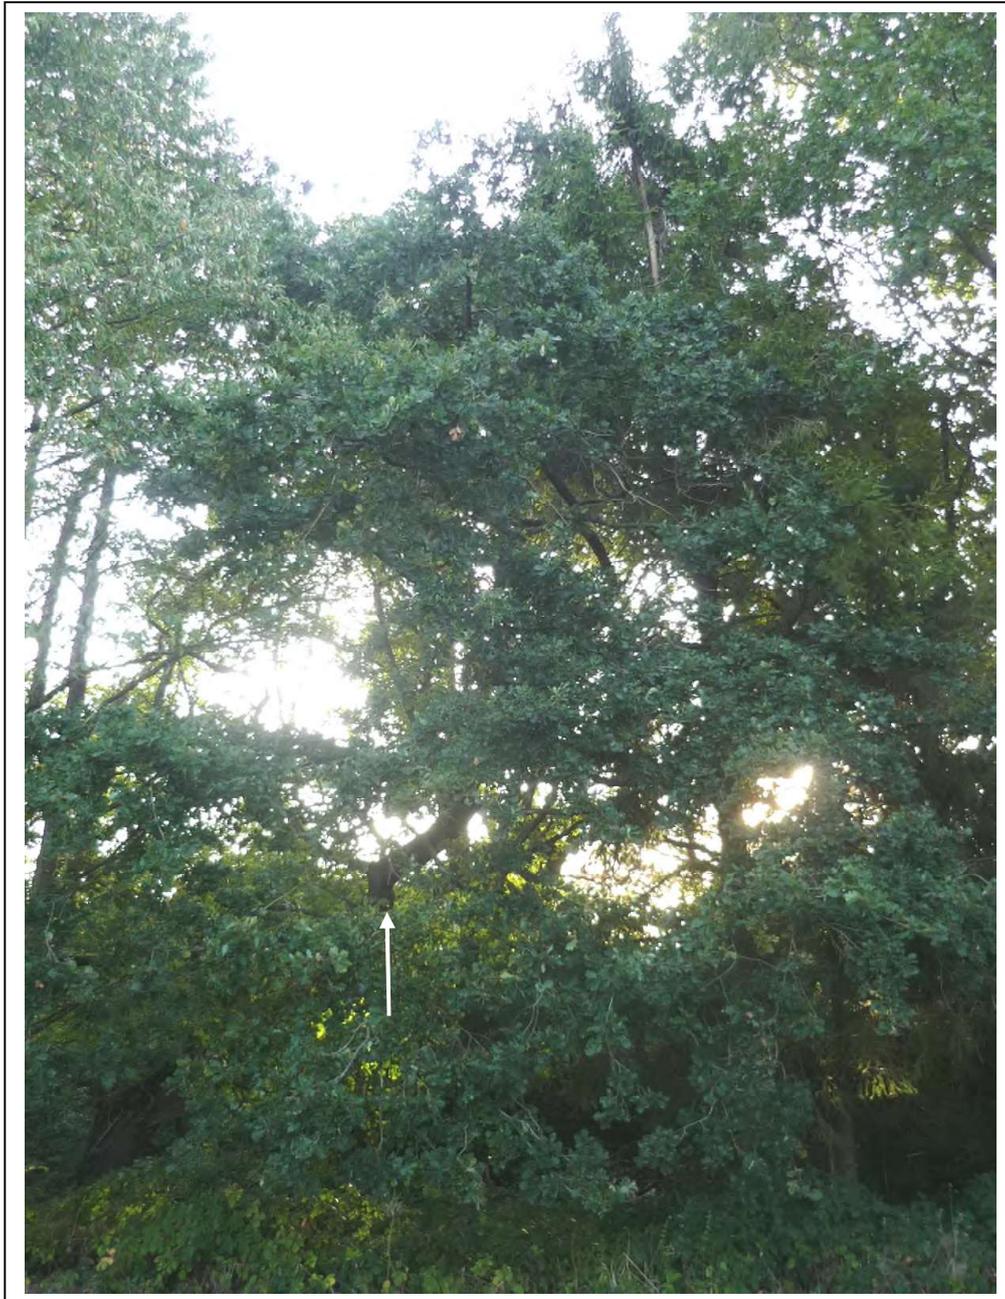
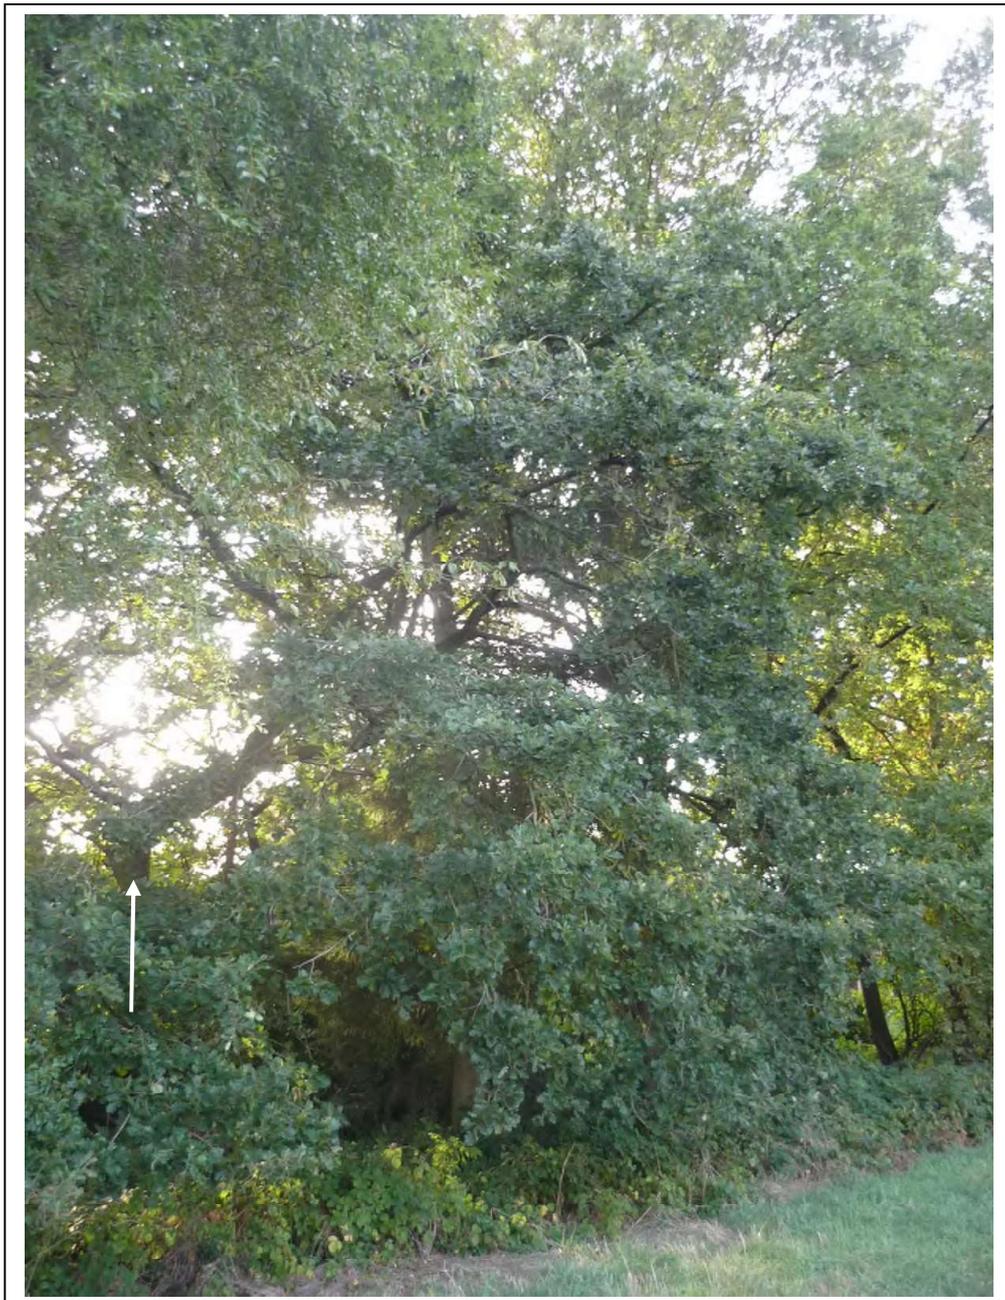
**Zu beurteilende Stiel - Eiche - Nr. 17**

1.) An Stamm und Stämmlingen:	Verwallte und teilverwallte Astungswunden sowie <b>erheblicher standortbedingter Krummwuchs.</b>	
2.) Im Kronenbereich:	<b>Standortbedingt stark einseitig überhängend bzw. kopflastig und Totholzanteile bis Grobaststärke (bis 10 cm Ø).</b>

3.) Im Wurzelbereich:	Keine erkennbaren	
4.) Pilzbefall:	Kein erkennbarer	
5.) Standsicherheit:	Die Beurteilung der Standsicherheit ist über die bloße Inaugenscheinnahme zwar nur bedingt möglich, allerdings waren zumindest keine Schadmerkmale offensichtlich, welche auf diesbezügliche, insbesondere unmittelbare Beeinträchtigungen hingewiesen hätten. Indizien wären z. B. gewesen: <u>Wesentliche</u> Vitalitätsdefizite, schadspezifischer parasitärer Pilzbefall (Vorhandensein entsprechender Fruchtkörper oder deren Überreste), Anhebung des Wurzelballens, und/oder Rissbildungen im Erdboden (z. B. radial von der Stammbasis ausgehend) sowie nicht oder kaum ausgeprägte Wurzelanläufe.	
Verkehrssicherheit am Tag der Kontrolle gegeben:	Ja:    Nein: <input checked="" type="checkbox"/>	
Erforderliche Arbeiten unter Bewertung der Erhaltungswürdigkeit:	<b>Hinsichtlich umfassender wuchsbedingter Verunstaltungen lässt sich die Eiche kaum als erhaltenswert beurteilen und sollte folglich gefällt werden.</b>

**Stiel - Eiche - Nr. 17 mit umfassenden Wuchsdefiziten**

<b>Baumart</b>	<b>Baum - Nr.</b>	<b>Ergebnisse</b>
1.) Stiel - Eiche	17	Fällung des nicht erhaltenswerten Baumes
2.) Vogel - Kirsche	18	Totholzanteile ab Schwachaststärke aus dem Kronenbereich des erhaltenswerten Baumes entnehmen

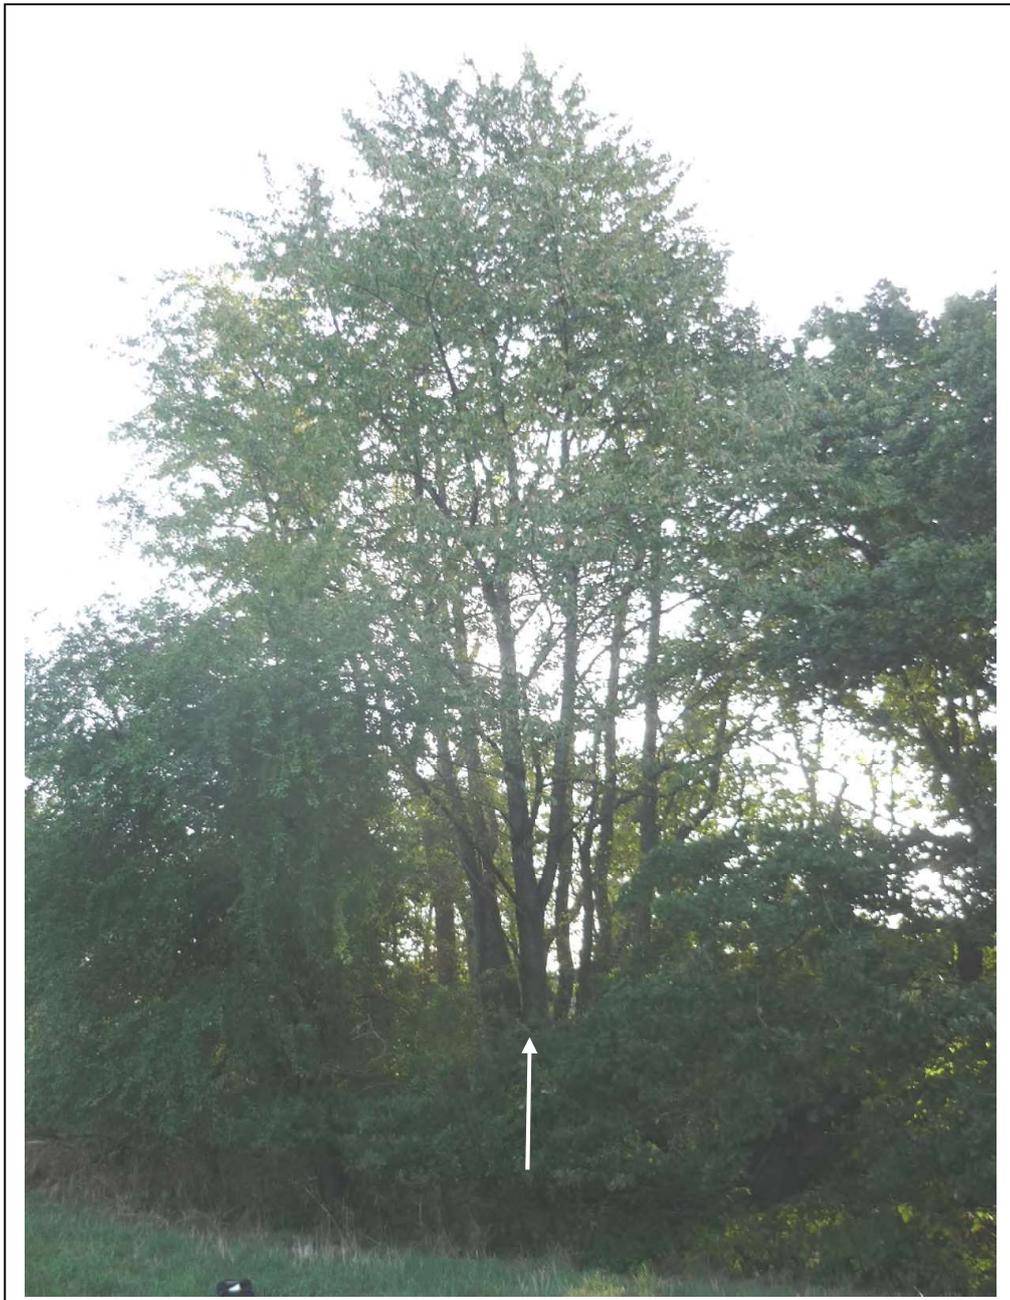
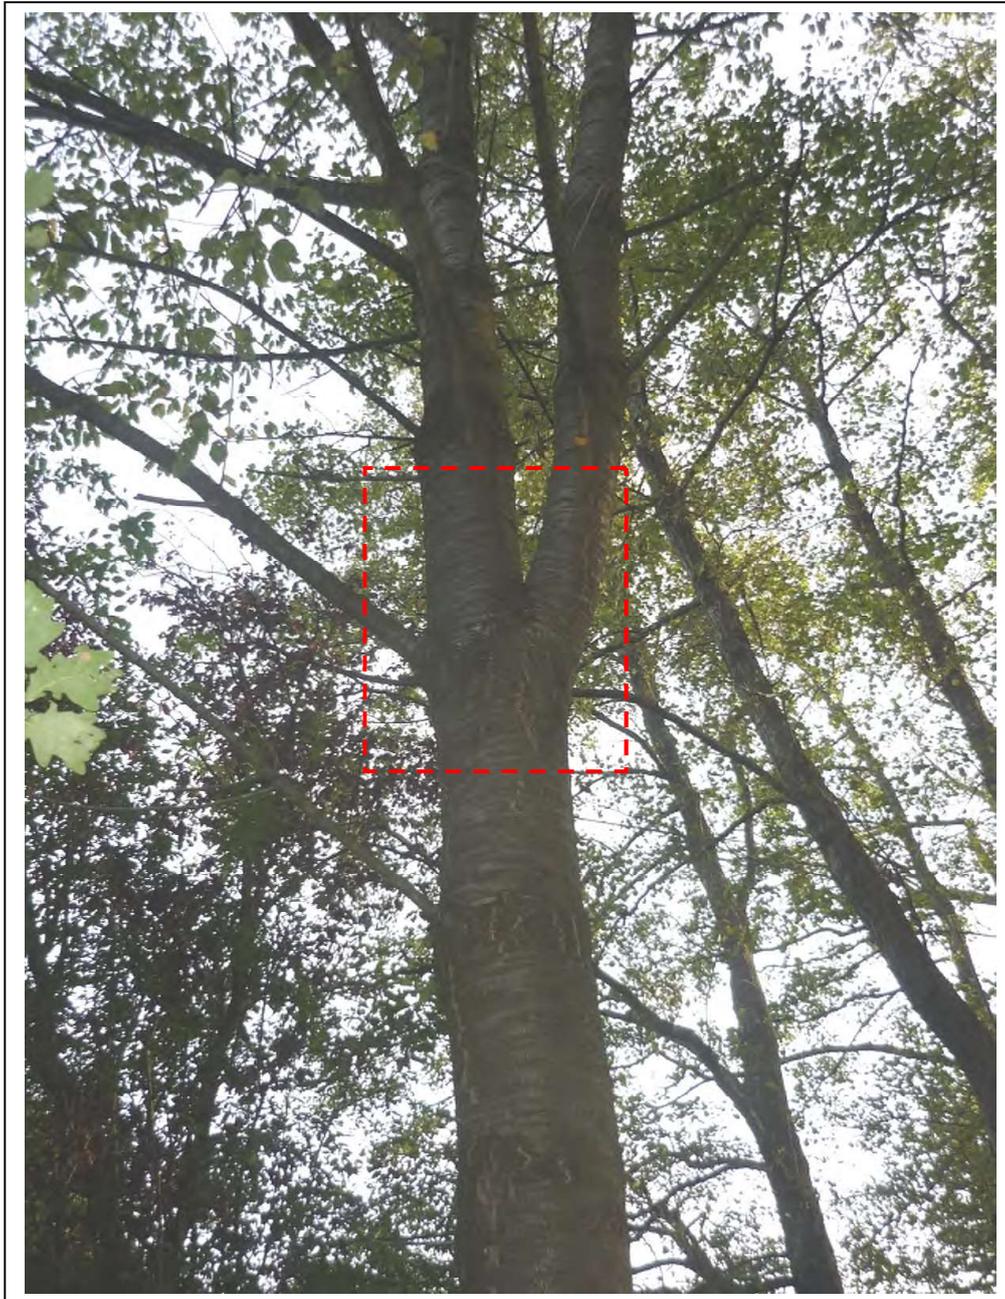
**Zu beurteilende Vogel - Kirsche - Nr. 18**

1.) An Stamm und Stämmlingen:	Verwallte und teilverwallte Astungswunden sowie <b>noch</b> statisch unauffällige Druckzwieselsituation im zweistämmigen Stammkopf.

2.) Im Kronenbereich:	<b>Totholzanteile bis Schwachaststärke (bis 5 cm Ø).</b>	
3.) Im Wurzelbereich:	Oberflächliches Wurzelvorkommen.	
4.) Pilzbefall:	Kein erkennbarer

5.) Standsicherheit:	Die Beurteilung der Standsicherheit ist über die bloße Inaugenscheinnahme zwar nur bedingt möglich, allerdings waren zumindest keine Schadmerkmale offensichtlich, welche auf diesbezügliche, insbesondere unmittelbare Beeinträchtigungen hingewiesen hätten. Indizien wären z. B. gewesen: <u>Wesentliche</u> Vitalitätsdefizite, schadspezifischer parasitärer Pilzbefall (Vorhandensein entsprechender Fruchtkörper oder deren Überreste), Anhebung des Wurzelballens, und/oder Rissbildungen im Erdboden (z. B. radial von der Stammbasis ausgehend) sowie nicht oder kaum ausgeprägte Wurzelanläufe.	
Verkehrssicherheit am Tag der Kontrolle gegeben:	Ja: Nein: ✓	
Erforderliche Arbeiten unter Bewertung der Erhaltungswürdigkeit:	<b>Totholzanteile ab Schwachaststärke aus dem Kronenbereich des Baumes entnehmen, der sich ungeachtet genannter Defizite als erhaltungswert beurteilen lässt.</b>	
Eingriffe und schadensbegrenzende Maßnahmen infolge der Bautätigkeit Ja: - Nein: -	Nicht bekannt.

**Noch statisch unauffällige Druckzwieselsituation im zweistämmigen Stammkopf (s. Rahmen)**

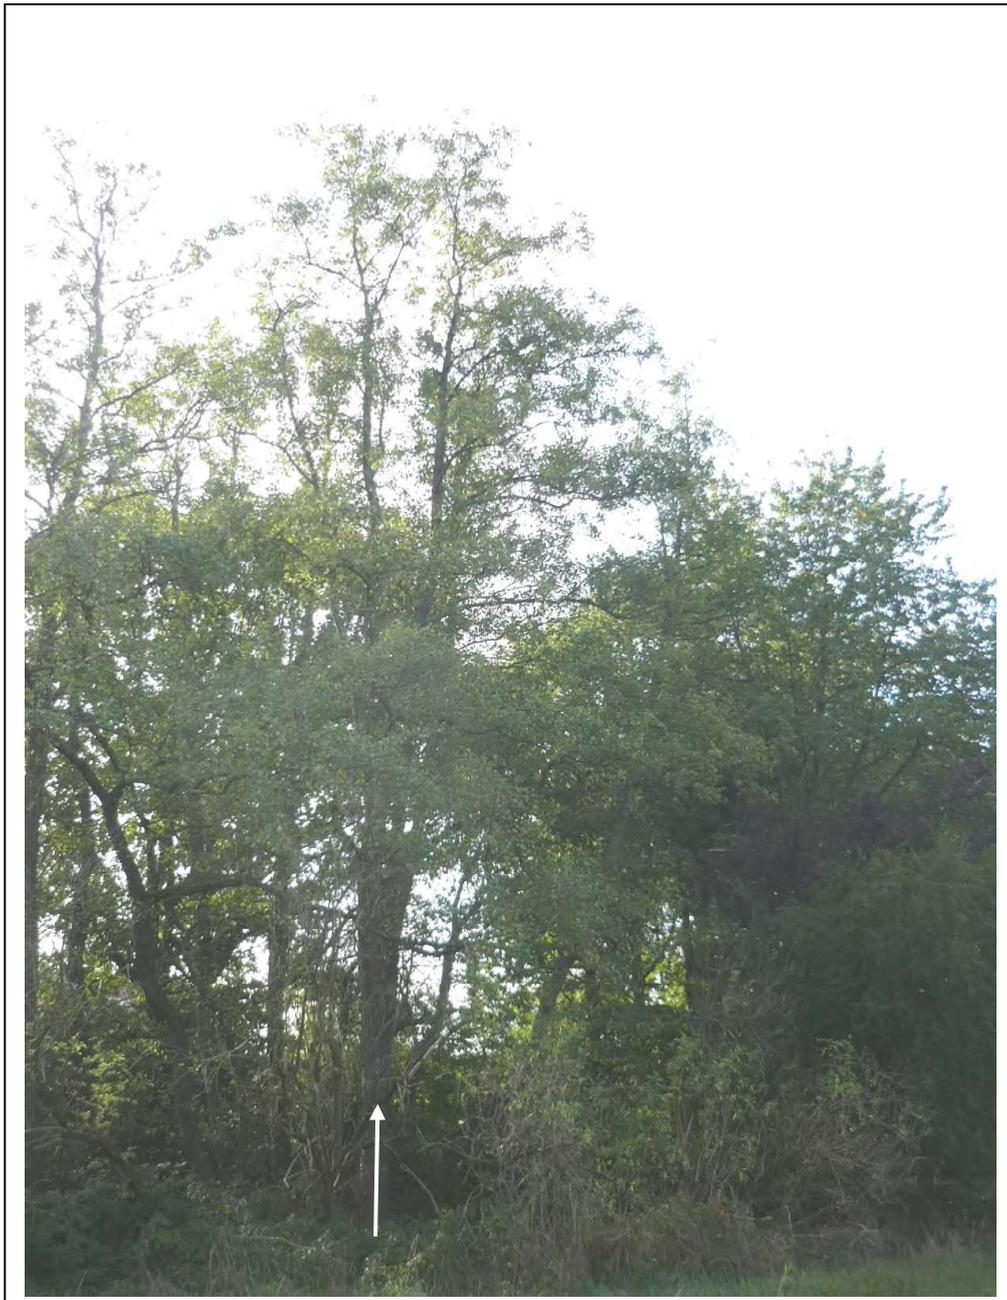
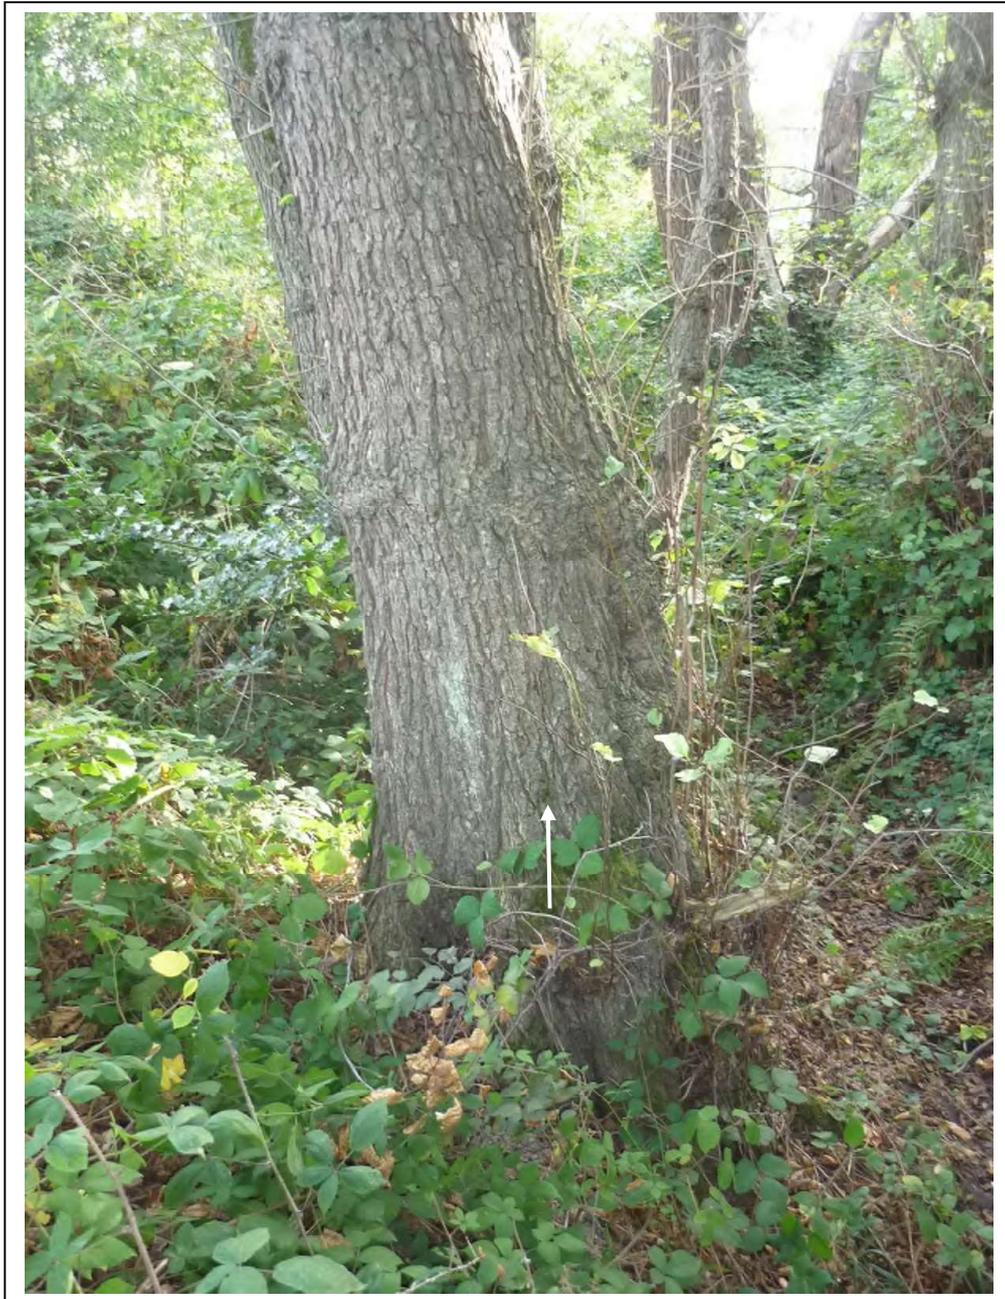
**Zu beurteilende Schwarz - Erle - Nr. 19**

1.) An Stamm und Stämmlingen:	Verwallte und teilverwallte Astungswunden.	
2.) Im Kronenbereich:	Standortbedingt inhomogener Habitus und <b>Totholzanteile bis Schwachaststärke.</b>

3.) Im Wurzelbereich:	Oberflächliches Wurzelvorkommen.	
4.) Pilzbefall:	Kein erkennbarer	
5.) Standsicherheit:	Die Beurteilung der Standsicherheit ist über die bloße Inaugenscheinnahme zwar nur bedingt möglich, allerdings waren zumindest keine Schadmerkmale offensichtlich, welche auf diesbezügliche, insbesondere unmittelbare Beeinträchtigungen hingewiesen hätten. Indizien wären z. B. gewesen: <u>Wesentliche</u> Vitalitätsdefizite, schadspezifischer parasitärer Pilzbefall (Vorhandensein entsprechender Fruchtkörper oder deren Überreste), Anhebung des Wurzelballens, und/oder Rissbildungen im Erdboden (z. B. radial von der Stammbasis ausgehend) sowie nicht oder kaum ausgeprägte Wurzelanläufe.	
Verkehrssicherheit am Tag der Kontrolle gegeben:	Ja:   Nein: <input checked="" type="checkbox"/>	
Erforderliche Arbeiten unter Bewertung der Erhaltungswürdigkeit:	<b>Totholzanteile ab Schwachaststärke aus dem Kronenbereich der Erle entnehmen, die sich ungeachtet dargestellter Defizite ebenfalls als erhaltenswert beurteilen lässt.</b>

**Offene Standortsituation der Schwarz - Erle - Nr. 19**

3.) Schwarz - Erle	19	Totholzanteile ab Schwachaststärke aus dem Kronenbereich des erhaltenswerten Baumes entnehmen
4.) Schwarz - Erle	20	Erhaltenswerter Baum, keine Maßnahmen erforderlich

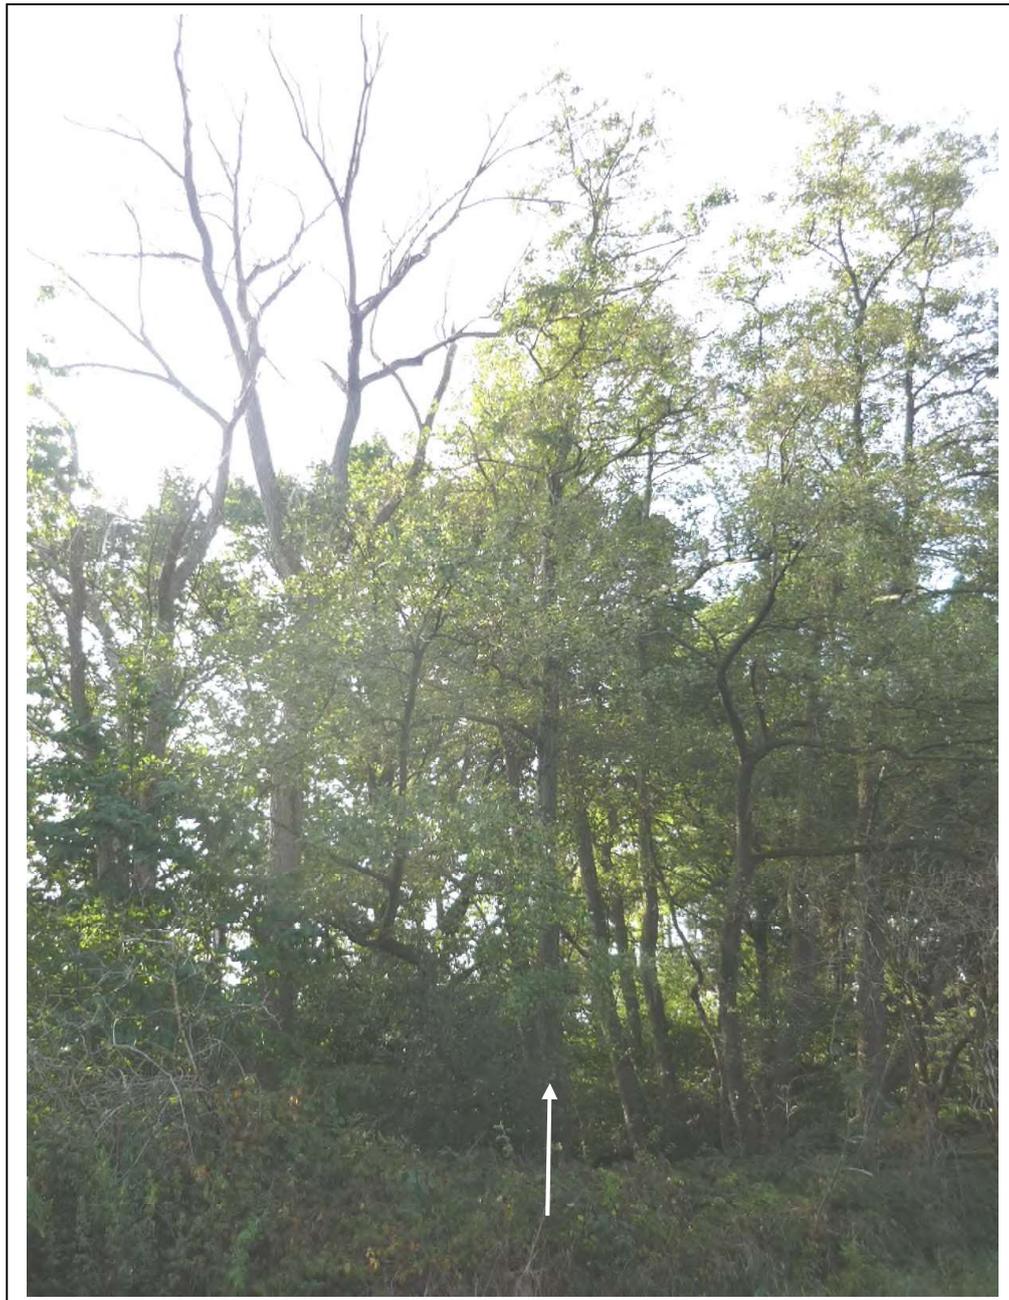
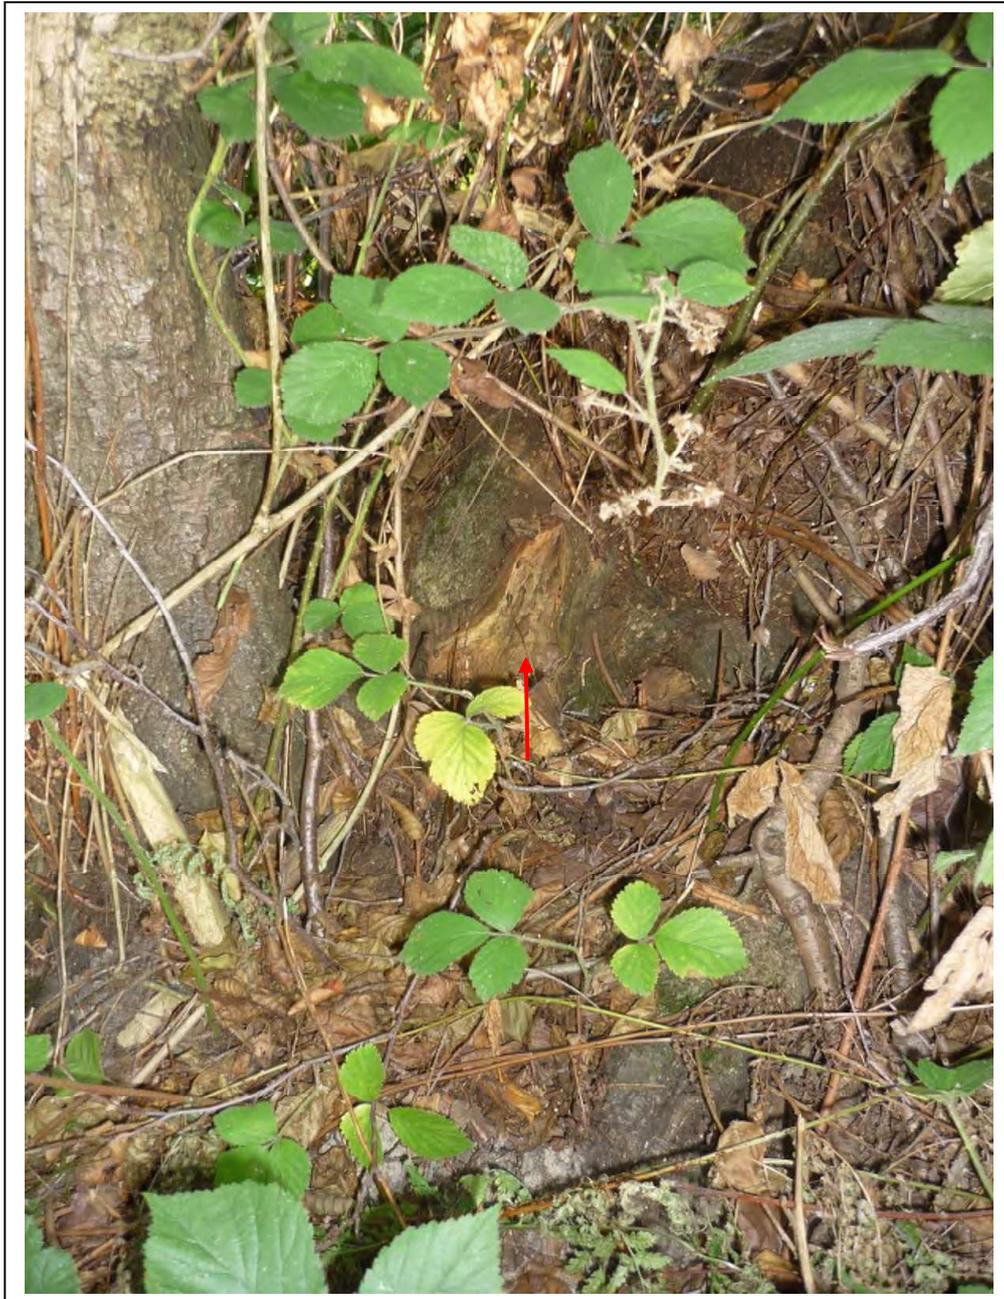
**Zu beurteilende Schwarz - Erle - Nr. 20**

1.) An Stamm und Stämmlingen:	Verwallte und teilverwallte Astungswunden und standortbedingter Schrägwuchs.	
2.) Im Kronenbereich:	Standortbedingt inhomogener Habitus, jedoch irrelevante Totholzanteile bis Feinaststärke (bis 3 cm Ø).

3.) Im Wurzelbereich:	Stockaustriebe und alte Bruchstelle.	
4.) Pilzbefall:	Kein erkennbarer	
5.) Standsicherheit:	Die Beurteilung der Standsicherheit ist über die bloße Inaugenscheinnahme zwar nur bedingt möglich, allerdings waren zumindest keine Schadmerkmale offensichtlich, welche auf diesbezügliche, insbesondere unmittelbare Beeinträchtigungen hingewiesen hätten. Indizien wären z. B. gewesen: <u>Wesentliche</u> Vitalitätsdefizite, schadspezifischer parasitärer Pilzbefall (Vorhandensein entsprechender Fruchtkörper oder deren Überreste), Anhebung des Wurzelballens, und/oder Rissbildungen im Erdboden (z. B. radial von der Stammbasis ausgehend) sowie nicht oder kaum ausgeprägte Wurzelanläufe.	
Verkehrssicherheit am Tag der Kontrolle gegeben:	Ja: ✓ Nein:	
Erforderliche Arbeiten unter Bewertung der Erhaltungswürdigkeit:	Ungeachtet gewisser Defizite, die jedoch keine Maßnahmen erforderlich werden lassen, ebenfalls als erhaltenswert zu beurteilendes Exemplar.

**Zweistämmige Zwieselsituation in der Stammbasis  
der Schwarz - Erle - Nr. 20 mit Bruchstelle (s. Pfeil)**

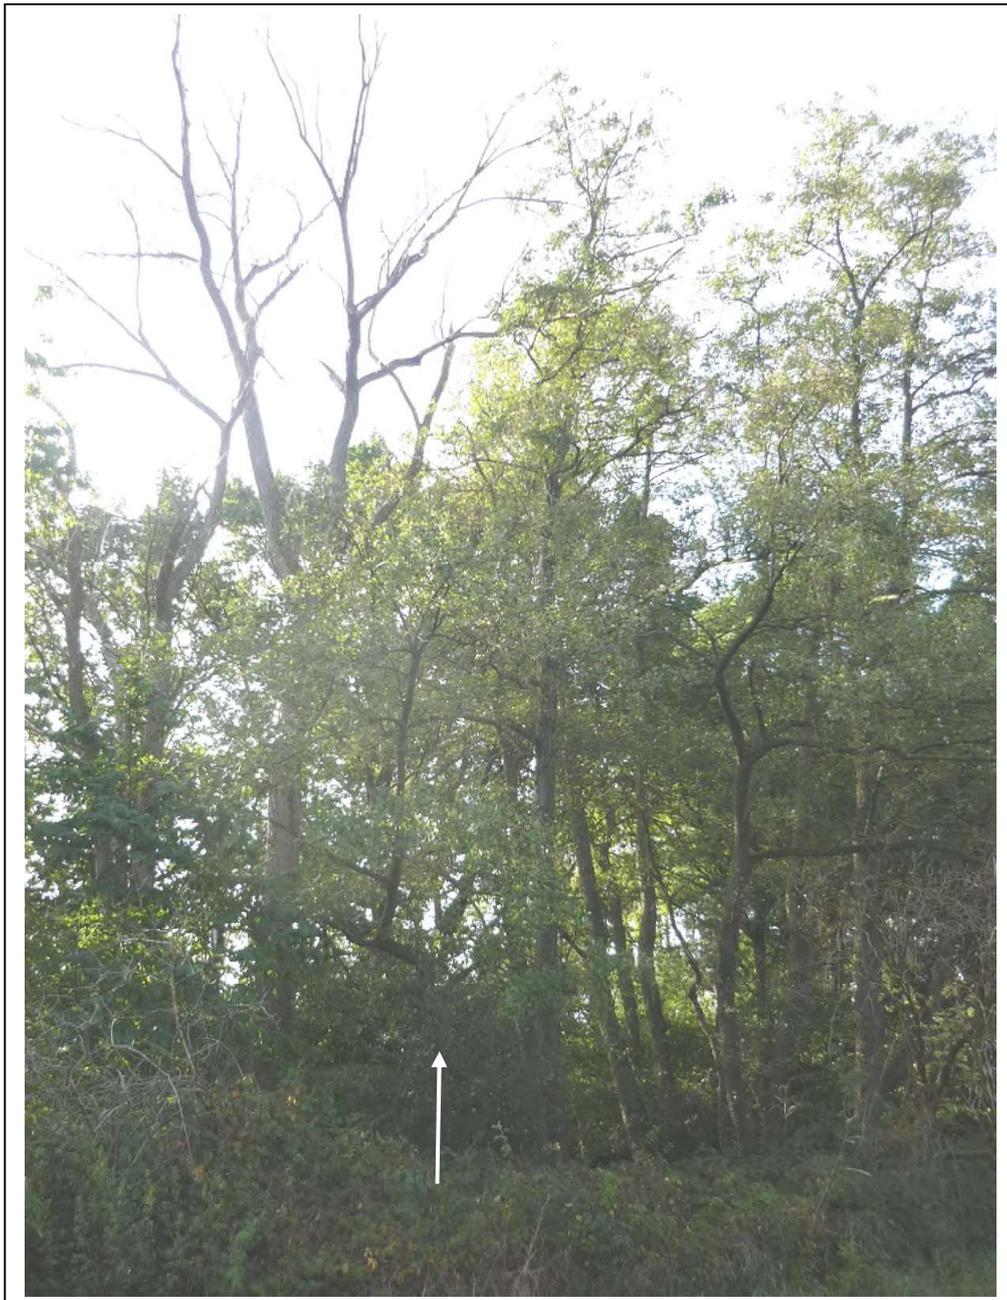
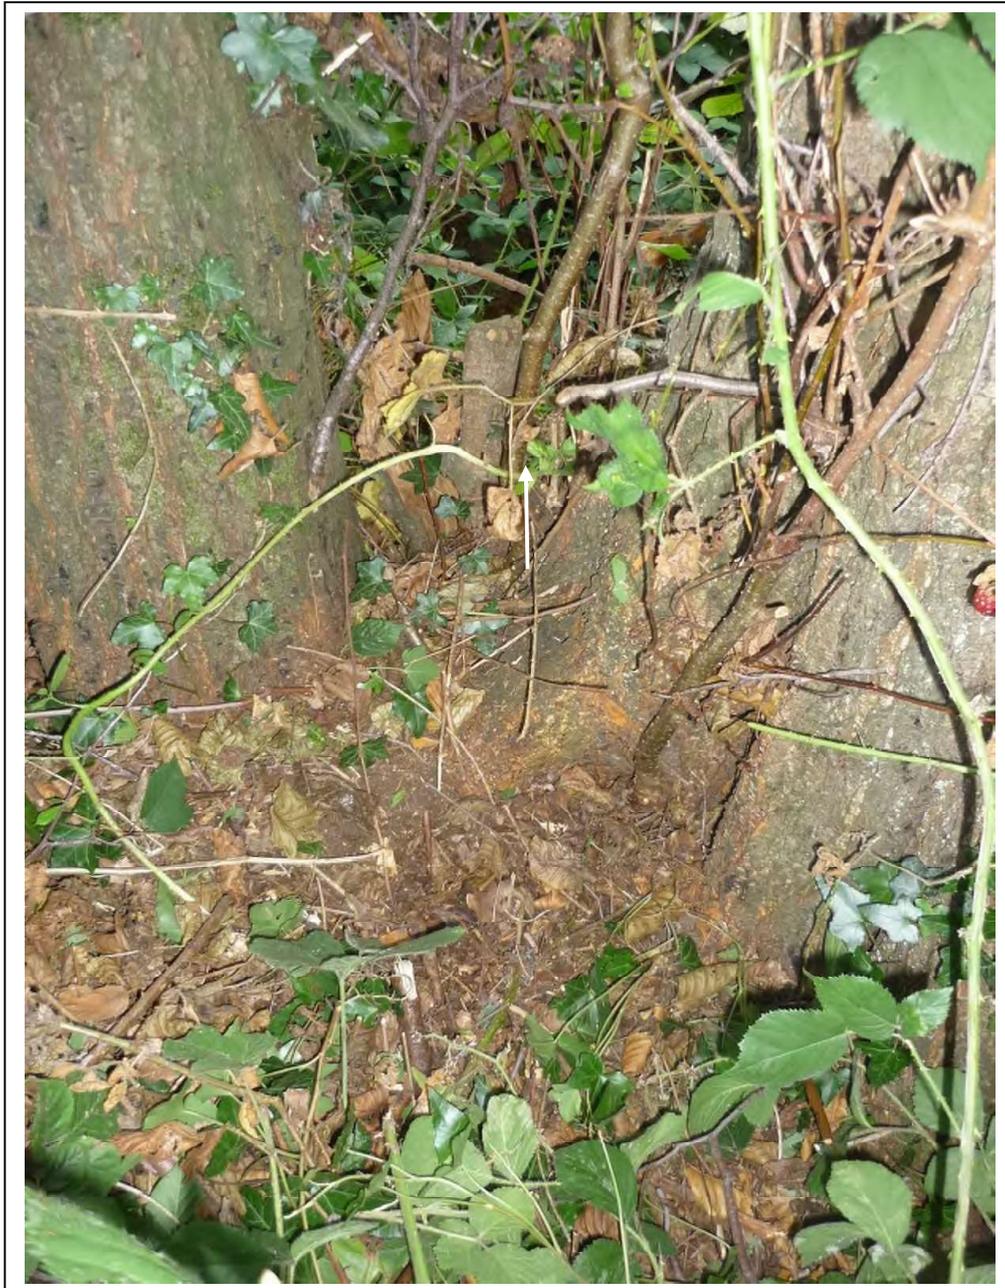
**Zu beurteilende Schwarz - Erle - Nr. 21**

1.) An Stamm und Stämmlingen:	Verwallte und teilverwallte Astungswunden sowie krummwüchsiger Stämmling.	
2.) Im Kronenbereich:	Standortbedingt inhomogener Habitus und <b>Totholzanteile bis Schwachaststärke.</b>

3.) Im Wurzelbereich:	Starke Stockaustriebe und alte Bruchstelle.	
4.) Pilzbefall:	Kein erkennbarer	
5.) Standsicherheit:	Die Beurteilung der Standsicherheit ist über die bloße Inaugenscheinnahme zwar nur bedingt möglich, allerdings waren zumindest keine Schadmerkmale offensichtlich, welche auf diesbezügliche, insbesondere unmittelbare Beeinträchtigungen hingewiesen hätten. Indizien wären z. B. gewesen: <u>Wesentliche</u> Vitalitätsdefizite, schadspezifischer parasitärer Pilzbefall (Vorhandensein entsprechender Fruchtkörper oder deren Überreste), Anhebung des Wurzelballens, und/oder Rissbildungen im Erdboden (z. B. radial von der Stammbasis ausgehend) sowie nicht oder kaum ausgeprägte Wurzelanläufe.	
Verkehrssicherheit am Tag der Kontrolle gegeben:	Ja: Nein: ✓	
Erforderliche Arbeiten unter Bewertung der Erhaltungswürdigkeit:	<b>Totholzanteile ab Schwachaststärke aus dem Kronenbereich der Schwarz - Erle entnehmen, welche sich hinsichtlich dargestellter Wuchsdefizite allerdings nur bedingt erhaltenswert beurteilen lässt.</b>

**Zwieselsituation in der zweistämmigen Stammbasis  
der Schwarz - Erle - Nr. 21**

5.) Schwarz - Erle	21	Totholzanteile ab Schwachaststärke aus dem Kronenbereich des bedingt erhaltenswerten Baumes entnehmen
6.) Vogel - Kirsche	22	Fällung des nicht erhaltenswerten Baumes

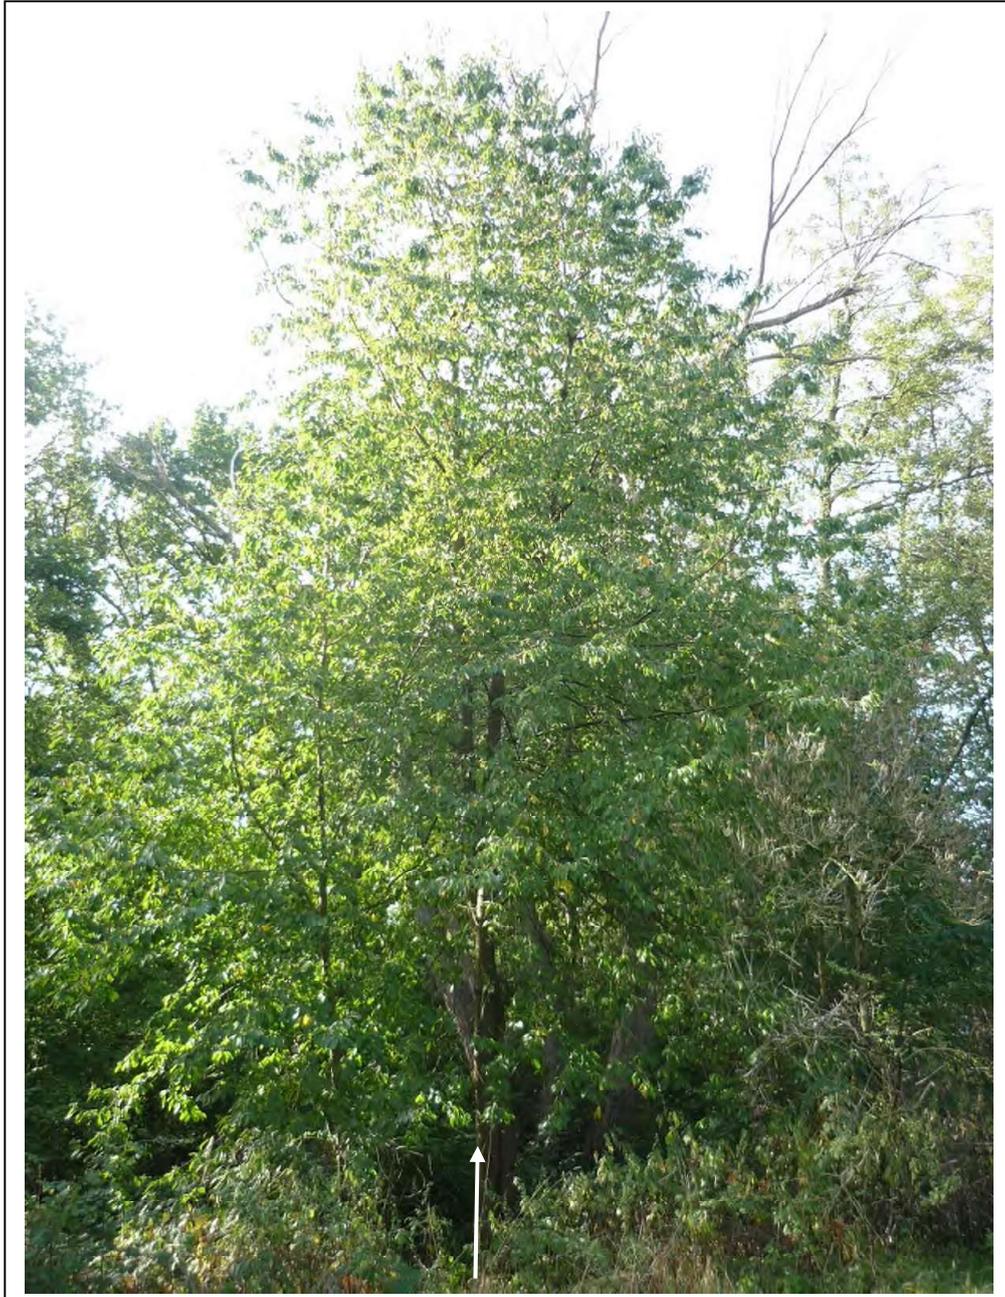
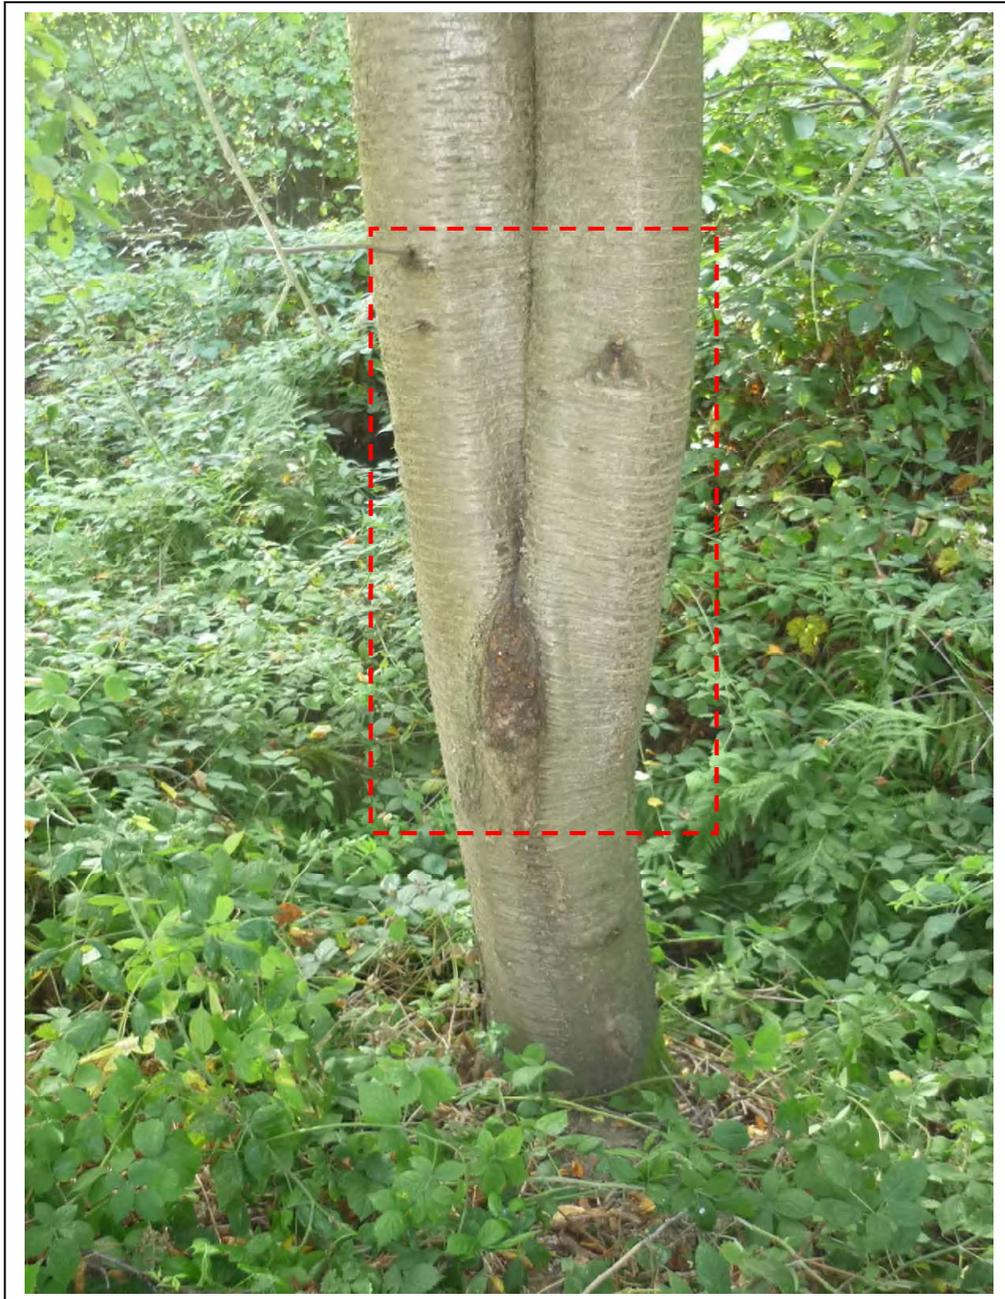
**Zu beurteilende Vogel - Kirsche - Nr. 22**

1.) An Stamm und Stämmlingen:	Verwallte und teilverwallte Astungswunden sowie <b>statisch auffällige Druckzwieselsituation im zweistämmigen Stammkopf.</b>

2.) Im Kronenbereich:	Irrelevante Totholzanteile bis Feinststärke, <b>jedoch reibende Hauptstämme.</b>	
3.) Im Wurzelbereich:	Intensives oberflächliches Wurzelvorkommen.

4.) Pilzbefall:	Kein erkennbarer	
5.) Standsicherheit:	Die Beurteilung der Standsicherheit ist über die bloße Inaugenscheinnahme zwar nur bedingt möglich, allerdings waren zumindest keine Schadmerkmale offensichtlich, welche auf diesbezügliche, insbesondere unmittelbare Beeinträchtigungen hingewiesen hätten. Indizien wären z. B. gewesen: <u>Wesentliche</u> Vitalitätsdefizite, schadspezifischer parasitärer Pilzbefall (Vorhandensein entsprechender Fruchtkörper oder deren Überreste), Anhebung des Wurzelballens, und/oder Rissbildungen im Erdboden (z. B. radial von der Stammbasis ausgehend) sowie nicht oder kaum ausgeprägte Wurzelanläufe.	
Verkehrssicherheit am Tag der Kontrolle gegeben:	Ja:    Nein: <input checked="" type="checkbox"/>	
Erforderliche Arbeiten unter Bewertung der Erhaltungswürdigkeit:	<b>Der Baum kann infolge seiner statischen und sonstigen Defizite (reibende Stämme) nicht als erhaltenswert beurteilt und sollte folglich gefällt werden.</b>

**Statisch auffällige Druckziewieselsituation im zweistämmigen Stammkopf der Vogel - Kirsche - Nr. 22 (s. Rahmen)**

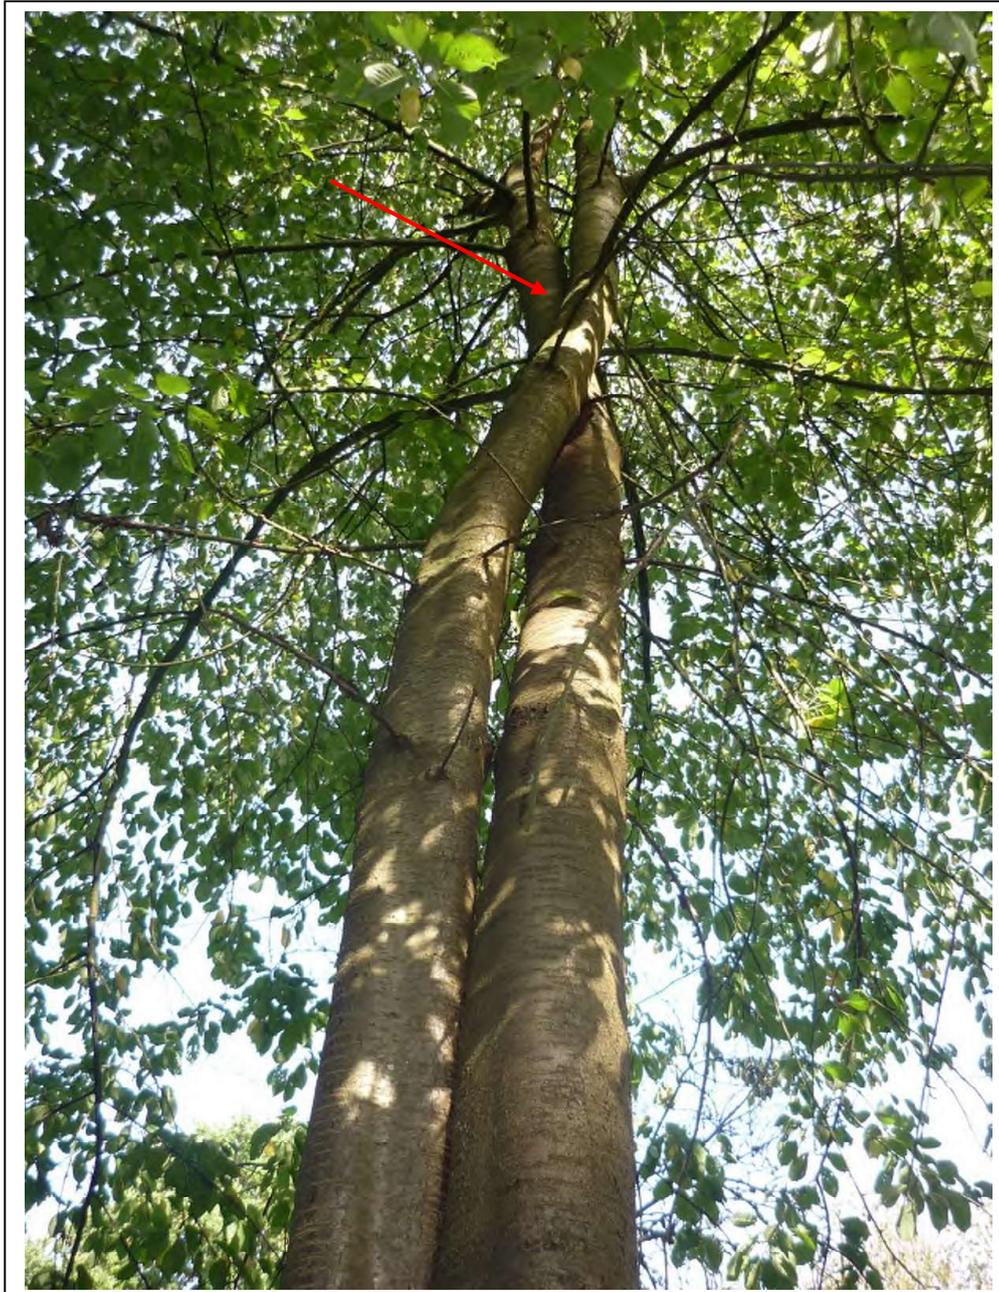
**Kreuzende und reibende Stämmlinge  
der Vogel - Kirsche - Nr. 22 (s. Pfeil)**

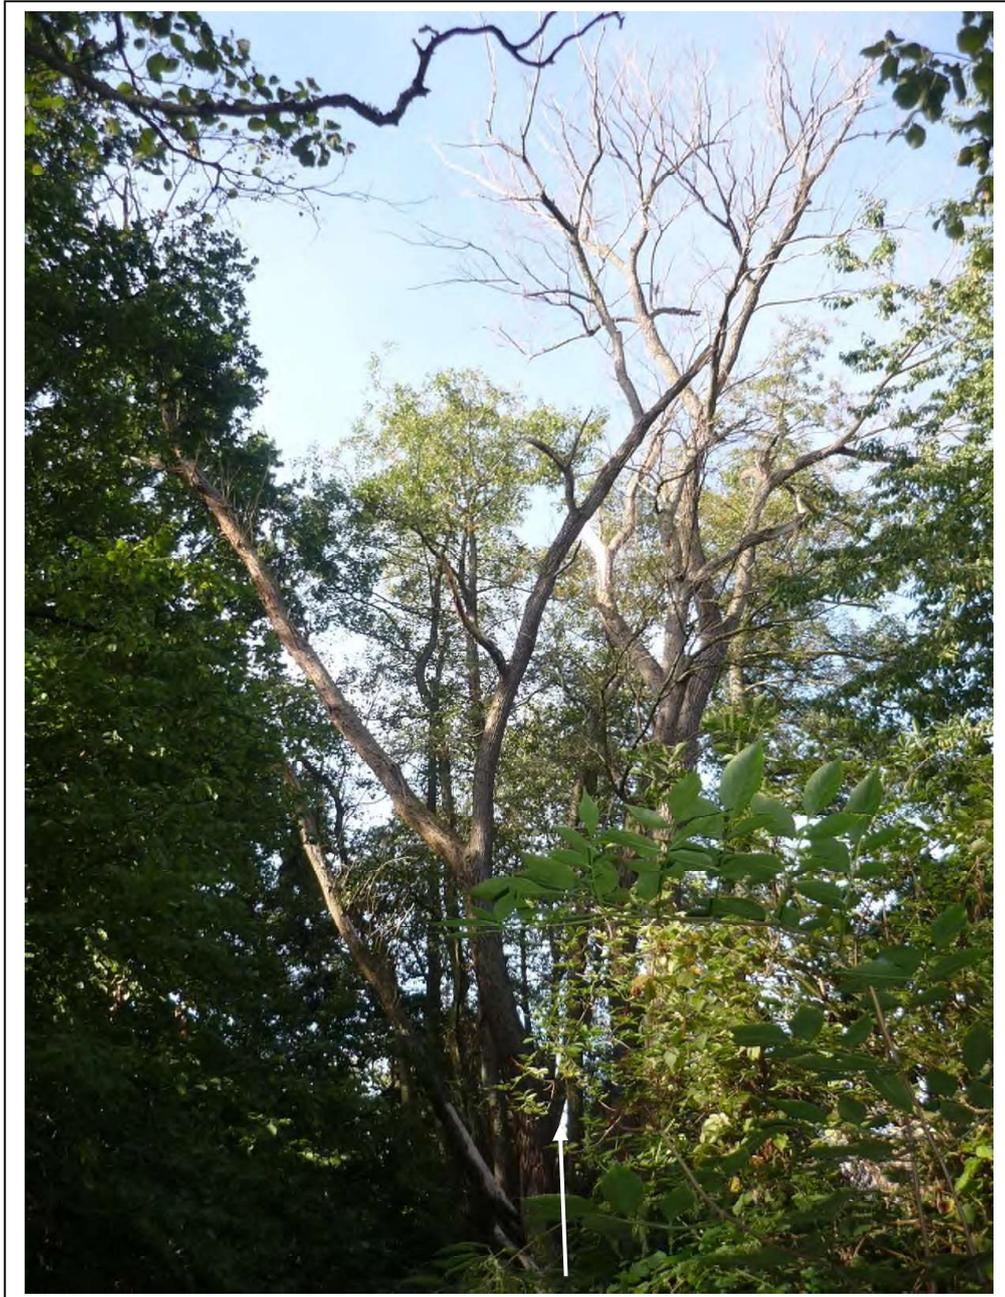
**Zu beurteilende Sal - Weide - Nr. 23/24**

1.) An Stamm und Stämmlingen:	<b>Nicht mehr gegebene Bruchsicherheit und Pilzfruchtkörper</b>	
2.) Im Kronenbereich:	<b>Nicht mehr gegebene Bruchsicherheit und Pilzfruchtkörper</b>

3.) Im Wurzelbereich:	<b>Nicht mehr gegebene Standsicherheit und Pilzfruchtkörper</b>	
4.) Pilzbefall:	Hallimasch und Lackporling	
5.) Standsicherheit:	S. Punkt 3.)	
Verkehrssicherheit am Tag der Kontrolle gegeben:	Ja: Nein: ✓	
Erforderliche Arbeiten unter Bewertung der Erhaltungswürdigkeit:	<b>Fällung des abgestorbenen Baumes wird zeitnah erforderlich.</b>	
Eingriffe und schadensbegrenzende Maßnahmen infolge der Bautätigkeit Ja: - Nein: -	-	
<b>Festgestellt am:</b>	20.09.2019

7.) 1 zweistämmige Weide	23/24	Fällung des abgestorbenen Baumes
8.) 2 Schwarz - Erlen	33 und 34	Totholzanteile ab Schwachaststärke aus dem Kronenbereich der erhaltenswerten Bäume entnehmen und Hohlstelle überprüfen

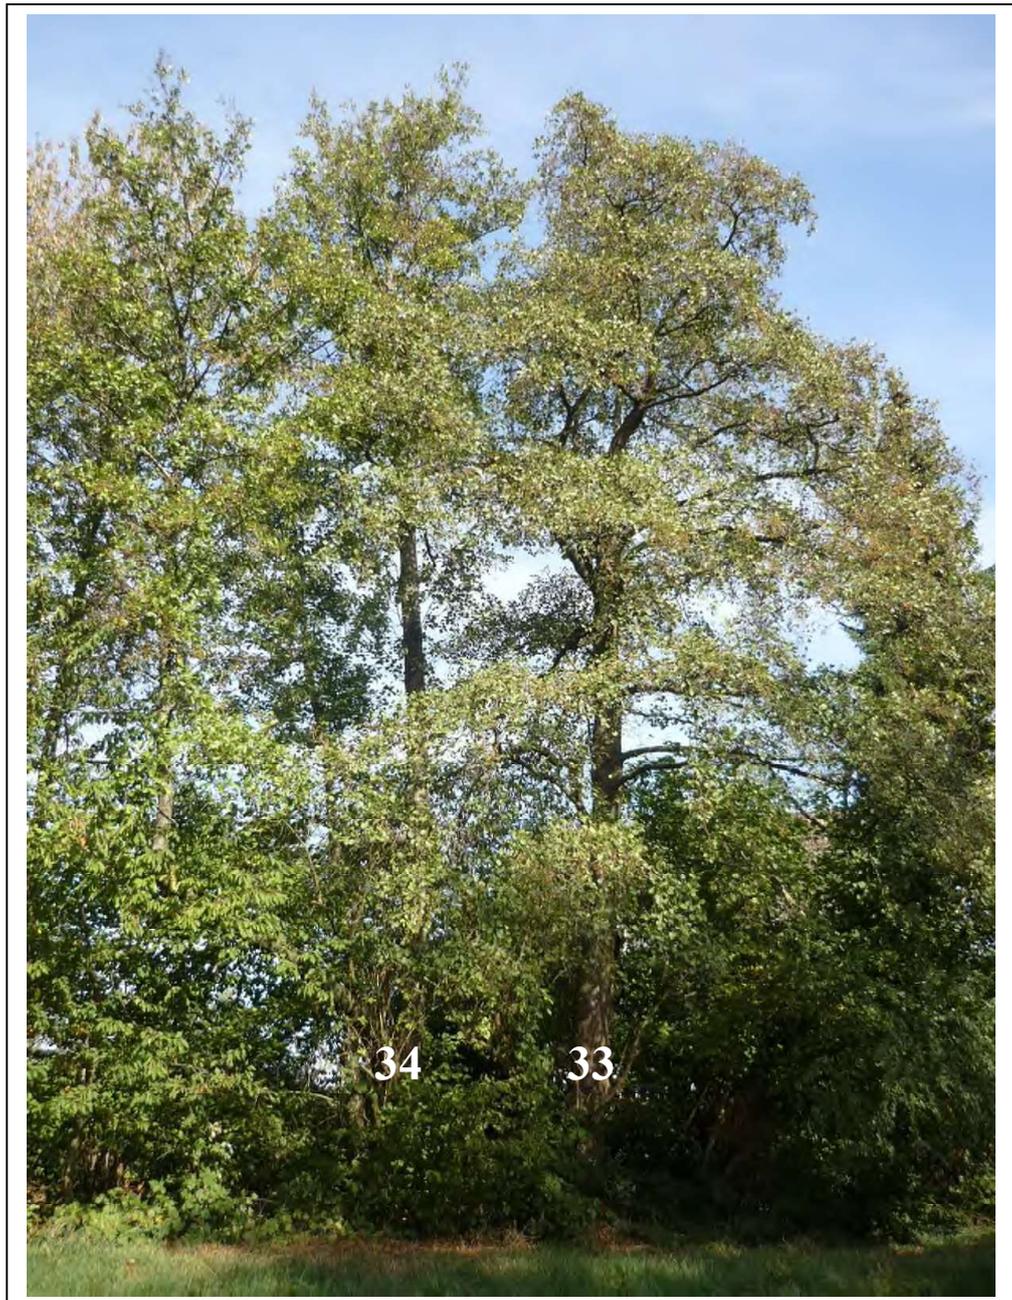
**2 Schwarz - Erlen - Nr. 33 und 34**

1.) An Stamm und Stämmlingen:	Verwallte und teilverwallte Astungswunden, Baum - Nr. 33 mit Fäule-schäden im Bereich der Stammbasis und Baum - Nr. 34 mit teilverwallter Höhlungsöffnung.

2.) Im Kronenbereich:	Standortbedingt inhomogener Habitus, Bruchstellen und <b>beide Exemplare mit Totholzanteilen bis Grobaststärke.</b>	
3.) Im Wurzelbereich:	Keine erkennbaren

4.) Pilzbefall:	Kein erkennbarer	
5.) Standsicherheit:	Die Beurteilung der Standsicherheit ist über die bloße Inaugenscheinnahme zwar nur bedingt möglich, allerdings waren zumindest keine Schadmerkmale offensichtlich, welche auf diesbezügliche, insbesondere unmittelbare Beeinträchtigungen hingewiesen hätten. Indizien wären z. B. gewesen: <u>Wesentliche</u> Vitalitätsdefizite, schadspezifischer parasitärer Pilzbefall (Vorhandensein entsprechender Fruchtkörper oder deren Überreste), Anhebung des Wurzelballens, und/oder Rissbildungen im Erdboden (z. B. radial von der Stammbasis ausgehend) sowie nicht oder kaum ausgeprägte Wurzelanläufe.	
Verkehrssicherheit am Tag der Kontrolle gegeben:	Ja:    Nein: <input checked="" type="checkbox"/>	
Erforderliche Arbeiten unter Bewertung der Erhaltungswürdigkeit:	<b>Die Erlen lassen sich ungeachtet dargestellter Defizite ebenfalls als erhaltenswert beurteilen. Allerdings wird es erforderlich die Totholzanteile ab Schwachaststärke aus dem Kronenbereich beider Exemplare zu entnehmen und die Höhlung im Baum - Nr. 34 über deren eingehende Inaugenscheinnahme auf statische Defizite zu überprüfen.</b>
