**Draeger GbR**  
**Sachverständigenbüro**  
**für Baumsicherheit**

### **BAUM - KURZGUTACHTEN**

**AUFTRAGGEBER:** Solid. Hantenweg GmbH & Co. KG

**BV/STANDORT:** Hantenweg 11 a - 13 a in 45481 Mülheim a. d. R.

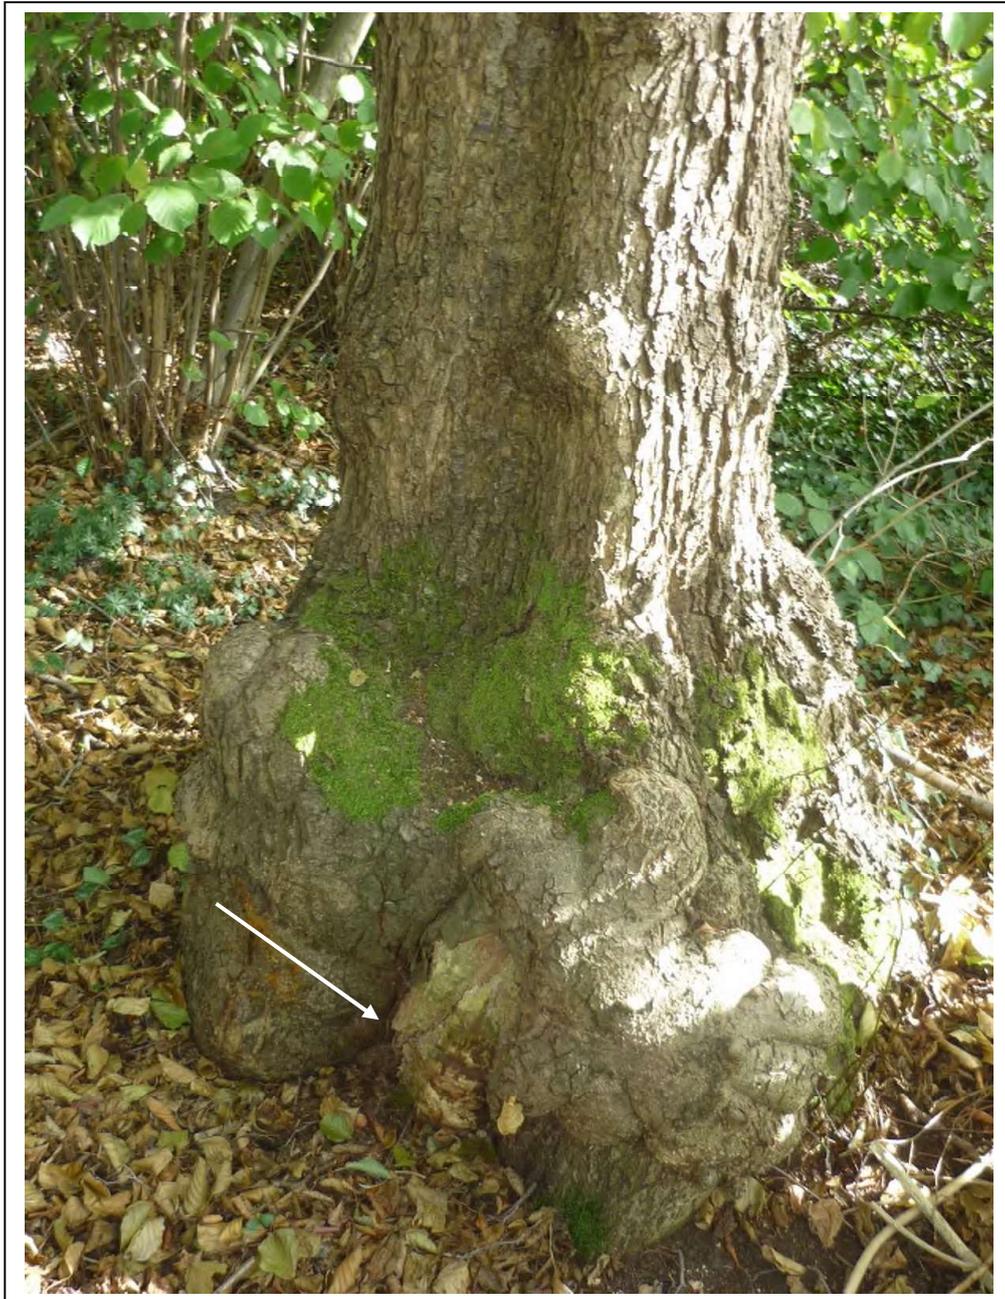
**Fäuleschaden im Bereich der Stammbasis der Schwarz - Erle - Nr. 33**

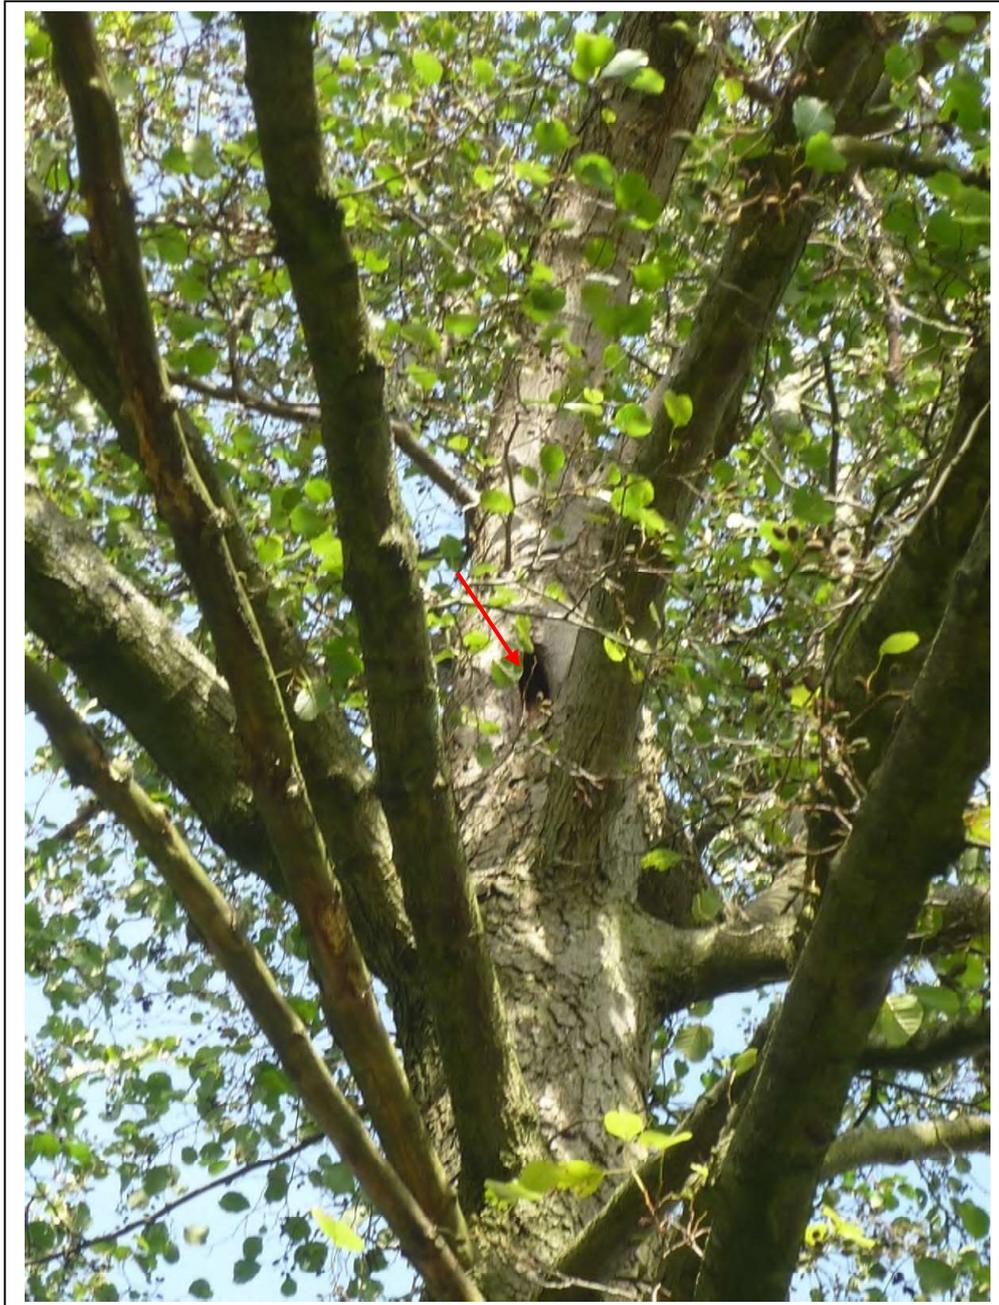
**Teilverwallte Hohlungsöffnung im Stamm der Erle - Nr. 34 (s. Pfeil)**

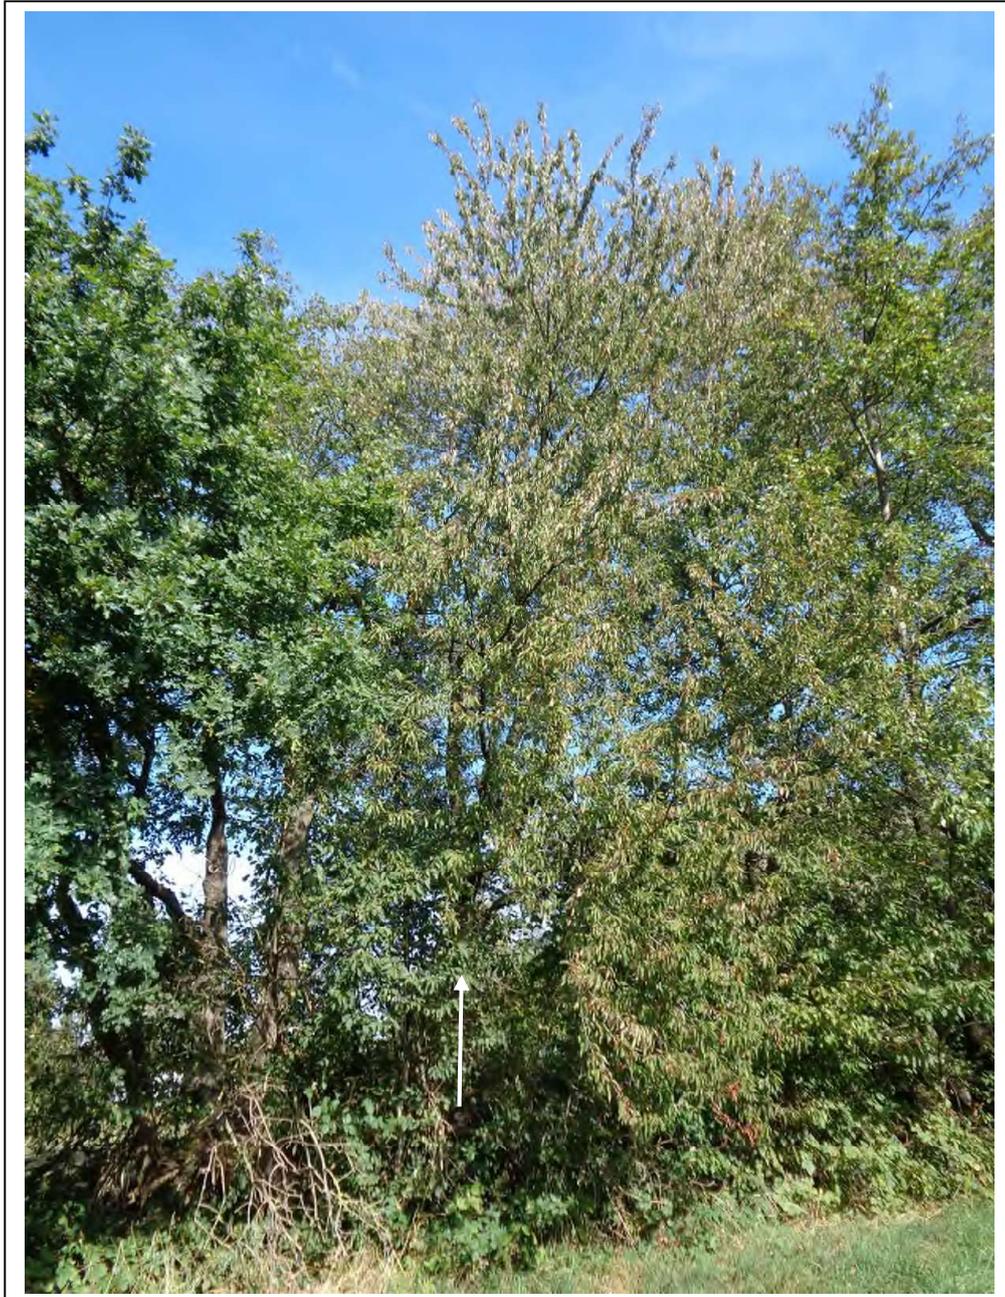
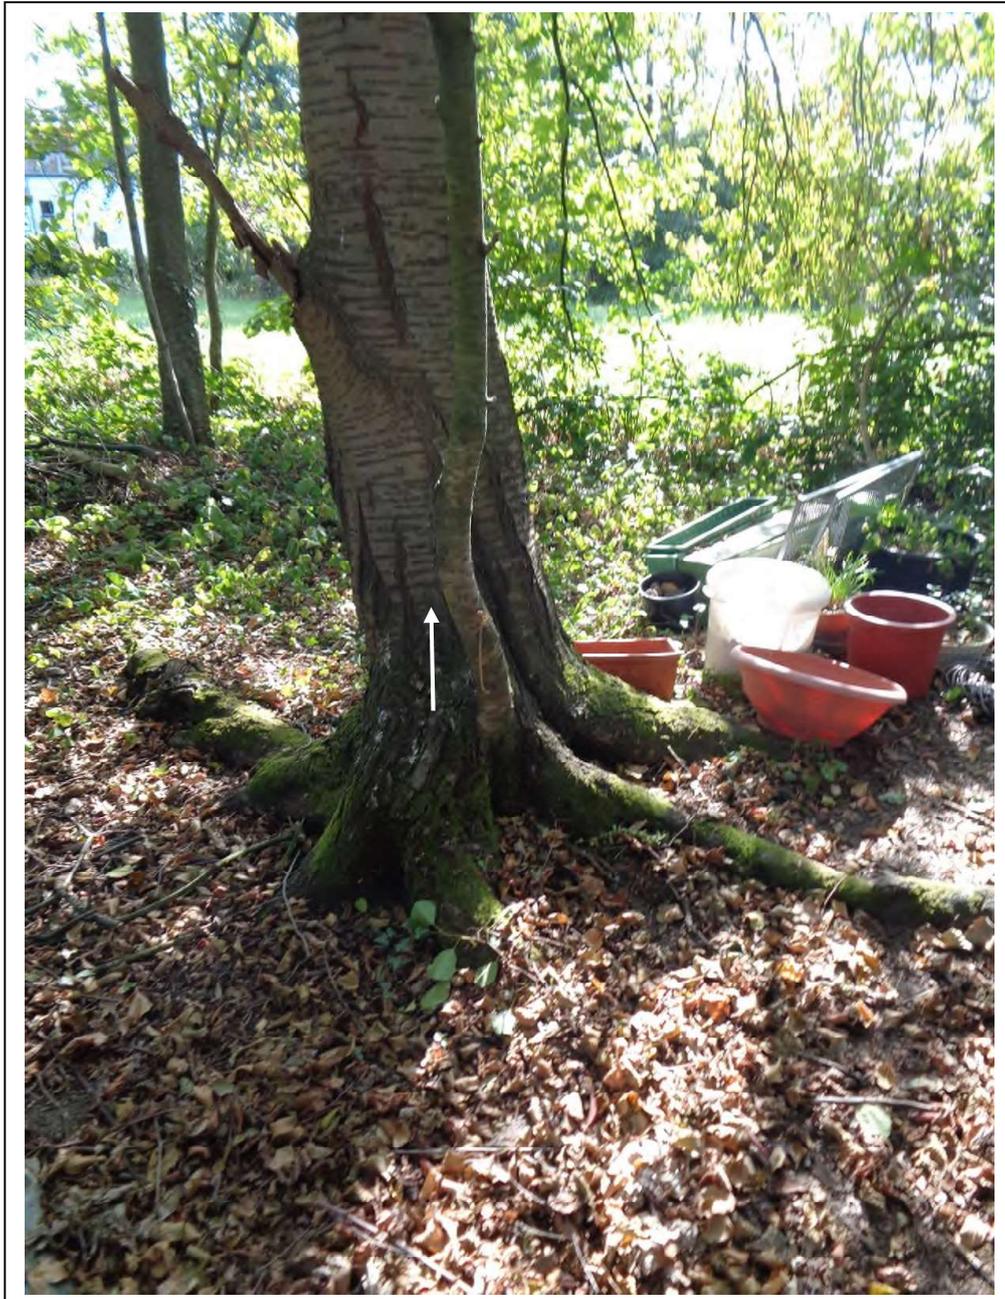
**Zu beurteilende Vogel - Kirsche - Nr. 36**

1.) An Stamm und Stämmlingen:	Verwallte und teilverwallte Astungswunden sowie Drehwuchs.	
2.) Im Kronenbereich:	Inhomogener Habitus infolge Konkurrenzdrucks des Baumes - Nr. 37, etwas schütterere und kleinblättrige Belaubung sowie <b>Totholzanteile bis Grobaststärke.</b>

3.) Im Wurzelbereich:	Oberflächliches Wurzelvorkommen.	
4.) Pilzbefall:	Kein erkennbarer	
5.) Standsicherheit:	Die Beurteilung der Standsicherheit ist über die bloße Inaugenscheinnahme zwar nur bedingt möglich, allerdings waren zumindest keine Schadmerkmale offensichtlich, welche auf diesbezügliche, insbesondere unmittelbare Beeinträchtigungen hingewiesen hätten. Indizien wären z. B. gewesen: <u>Wesentliche</u> Vitalitätsdefizite, schadspezifischer parasitärer Pilzbefall (Vorhandensein entsprechender Fruchtkörper oder deren Überreste), Anhebung des Wurzelballens, und/oder Rissbildungen im Erdboden (z. B. radial von der Stammbasis ausgehend) sowie nicht oder kaum ausgeprägte Wurzelanläufe.	
Verkehrssicherheit am Tag der Kontrolle gegeben:	Ja:    Nein: <input checked="" type="checkbox"/>	
Erforderliche Arbeiten unter Bewertung der Erhaltungswürdigkeit:	<b>Totholzanteile ab Schwachaststärke aus dem Kronenbereich der Vogel - Kirsche entnehmen, welche sich hinsichtlich dargestellter Defizite allerdings nur bedingt erhaltenswert beurteilen lässt.</b>

**Offene Standortsituation der etwas  
drehwüchsigen Vogel - Kirsche - Nr. 36**

9.) Buche	35	Nicht vorhandener Baum
10.) Vogel - Kirsche	36	Totholzanteile ab Schwachaststärke aus dem Kronenbereich des bedingt erhaltenswerten Baumes entnehmen

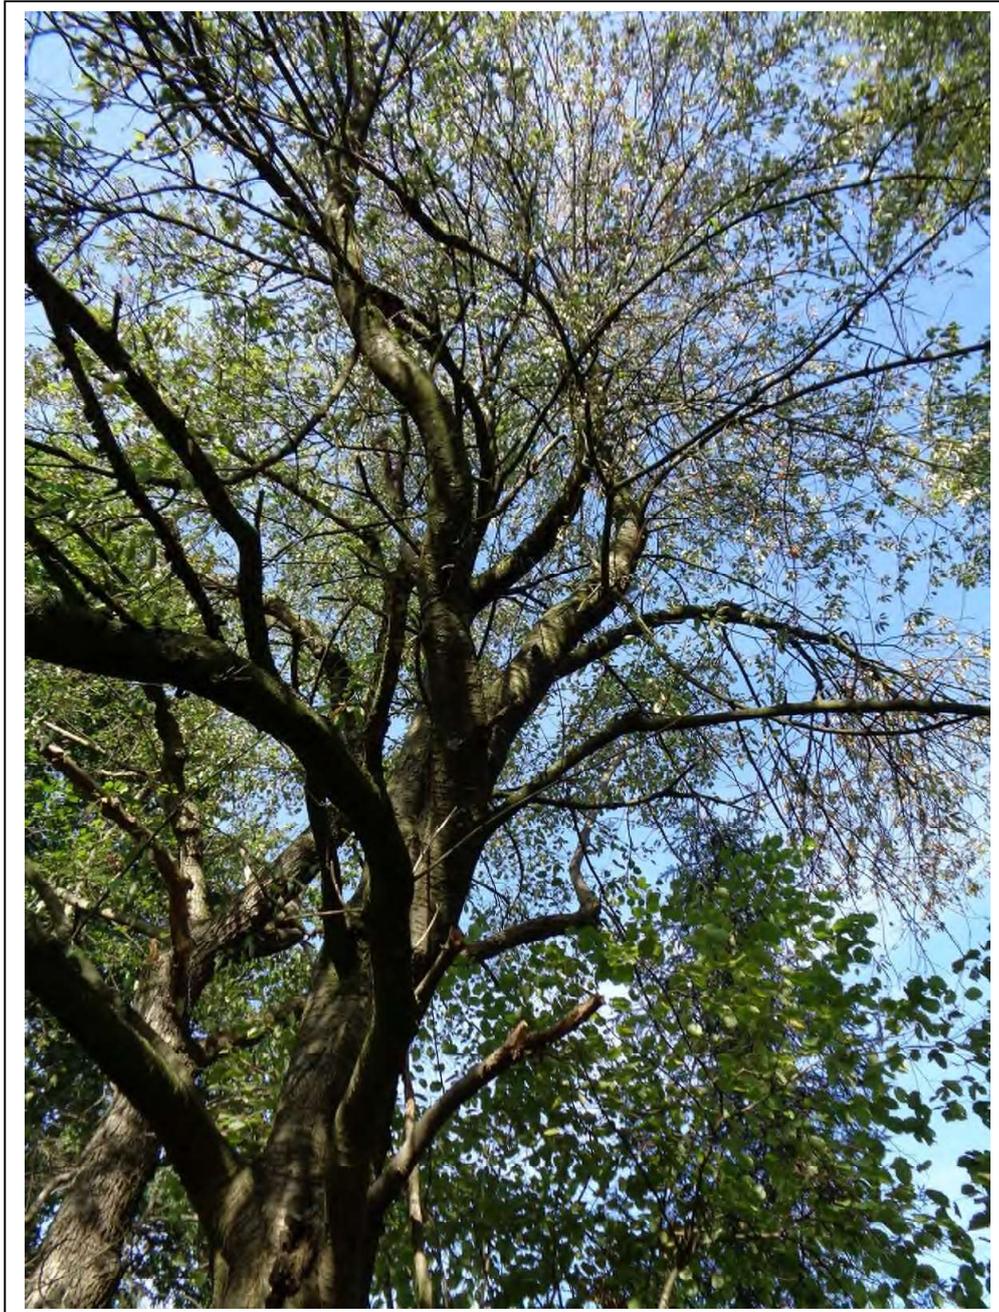
**Derzeit etwas spärlich und kleinblättrig belaubter Kronenbereich  
der Vogel - Kirche - Nr. 36**

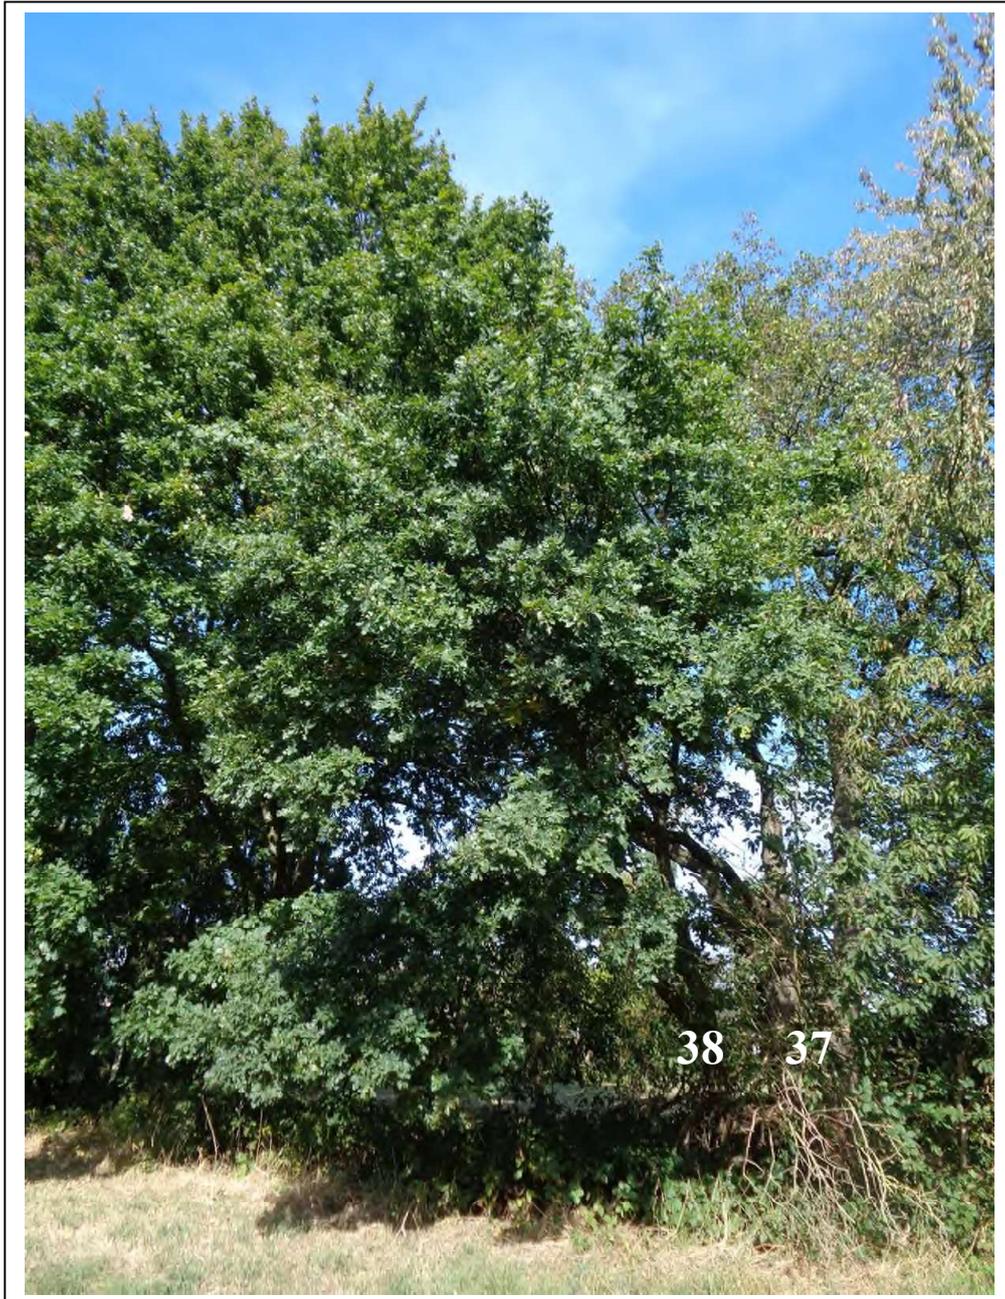
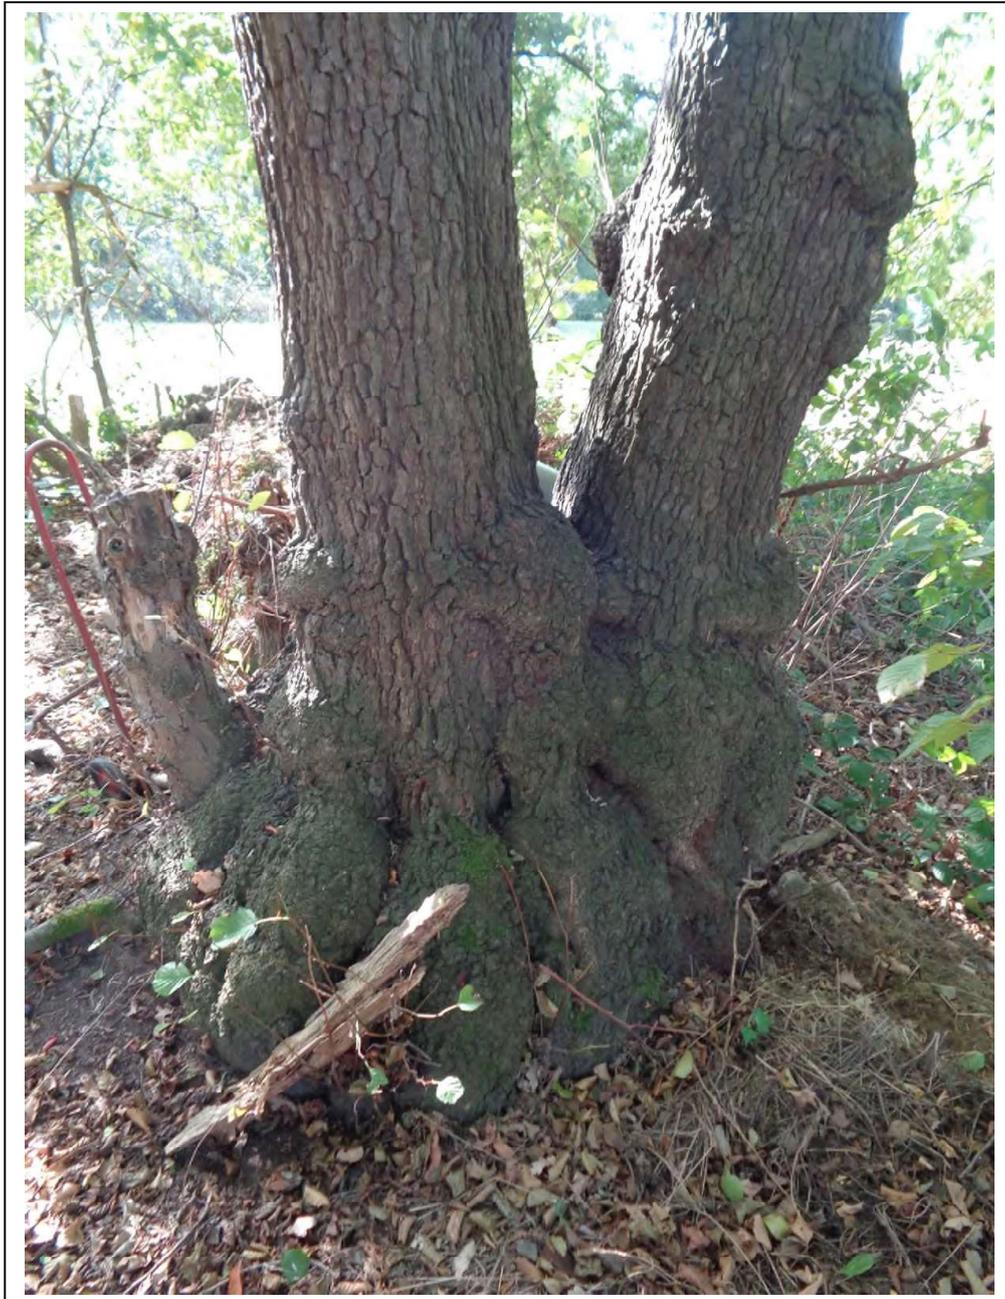
Zu beurteilende Schwarz - Erle und Stiel - Eiche - Nr. 37 und 38

1.) An Stamm und Stämmlingen:	Verwallte und teilverwallte Astungswunden und Baum - Nr. 38 zudem mit standortbedingtem Schrägwuchs.	
2.) Im Kronenbereich:	Eiche - Nr. 38 infolge des Konkurrenzdrucks des Baumes - Nr. 37 stark einseitig ausladend und <b>beide Exemplare mit Totholzanteilen bis Grobaststärke.</b>

3.) Im Wurzelbereich:	Beide Exemplare mit gelagerten Grünabfällen.	
4.) Pilzbefall:	Kein erkennbarer	
5.) Standsicherheit:	Die Beurteilung der Standsicherheit ist über die bloße Inaugenscheinnahme zwar nur bedingt möglich, allerdings waren zumindest keine Schadmerkmale offensichtlich, welche auf diesbezügliche, insbesondere unmittelbare Beeinträchtigungen hingewiesen hätten. Indizien wären z. B. gewesen: <u>Wesentliche</u> Vitalitätsdefizite, schadspezifischer parasitärer Pilzbefall (Vorhandensein entsprechender Fruchtkörper oder deren Überreste), Anhebung des Wurzelballens, und/oder Rissbildungen im Erdboden (z. B. radial von der Stammbasis ausgehend) sowie nicht oder kaum ausgeprägte Wurzelanläufe.	
Verkehrssicherheit am Tag der Kontrolle gegeben:	Ja:    Nein: <input checked="" type="checkbox"/>	
Erforderliche Arbeiten unter Bewertung der Erhaltungswürdigkeit:	<b>Totholzanteile ab Schwachaststärke aus dem Kronenbereich beider Bäume entnehmen, die sich ungeachtet dargestellter Defizite als erhaltenswert beurteilen lassen.</b>

**Statisch unauffällige Zwieselsituation im zweistämmigen Stammkopf  
der Schwarz - Erle - Nr. 37**

11.) Schwarz - Erle und Stiel - Eiche	37 und 38	Totholzanteile ab Schwachaststärke aus dem Kronenbereich der erhaltenswerten Bäume entnehmen
12.) Stiel - Eiche	39	Totholzanteile ab Schwachaststärke aus dem Kronenbereich der Eiche entnehmen, die sich allerdings nur unter dem Erhalt des Nachbarbaums als erhaltenswert beurteilen lässt

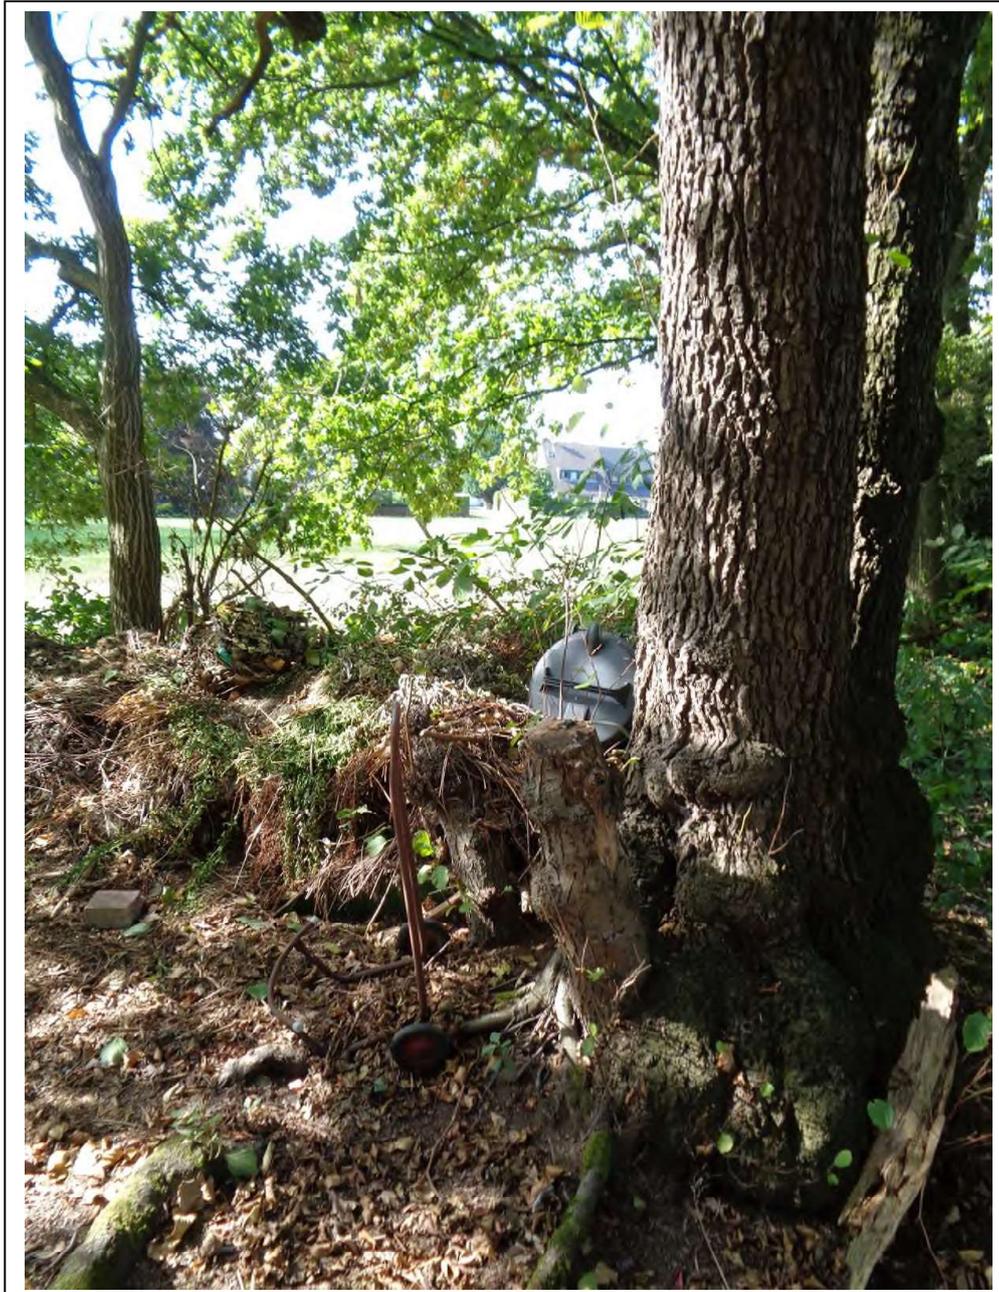
**Gelagerte Grünabfälle innerhalb der Kronentraufen**

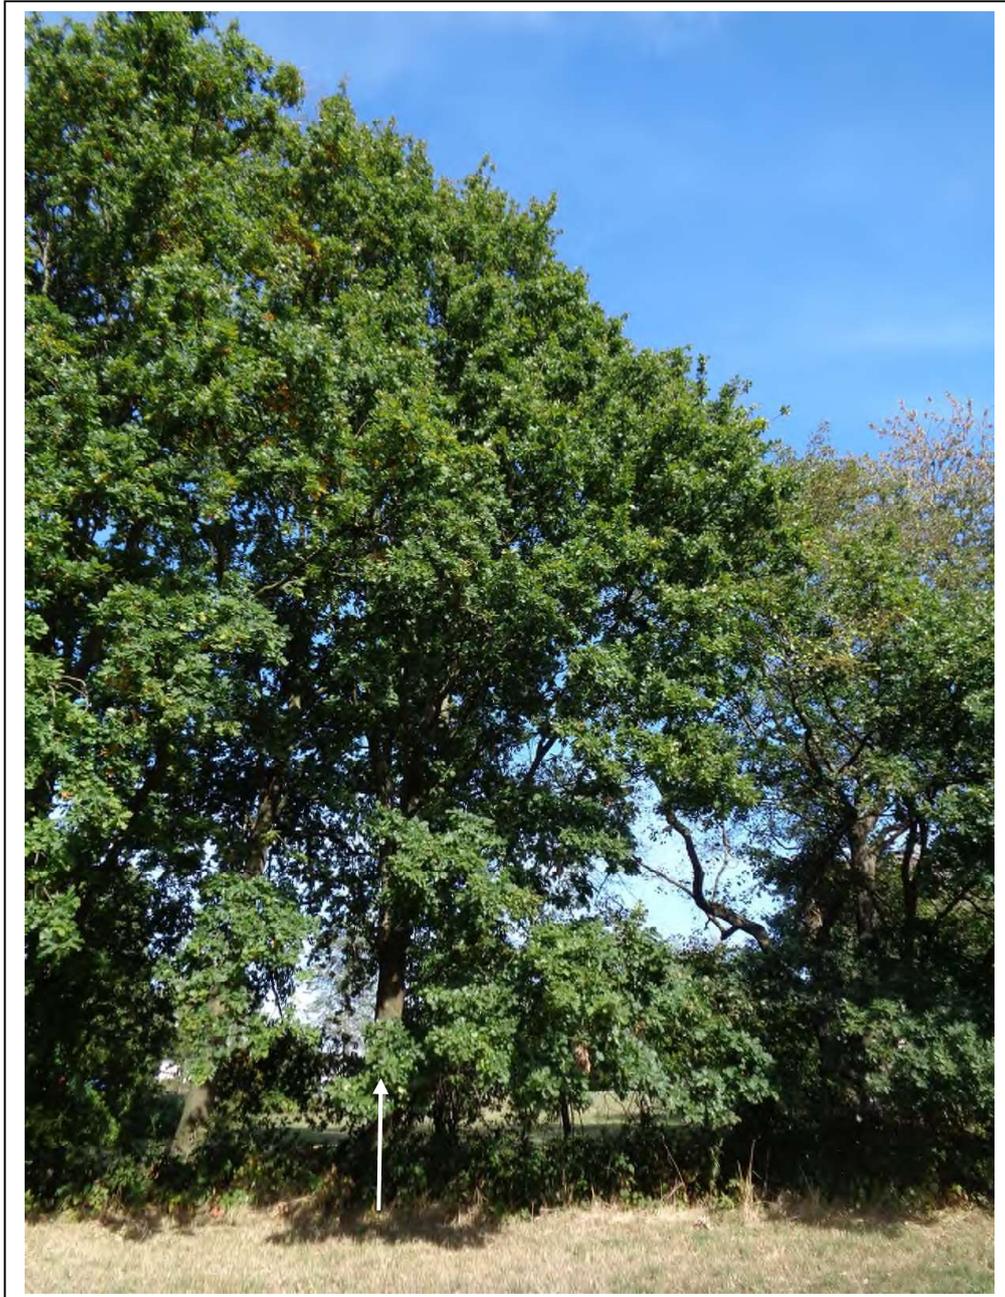
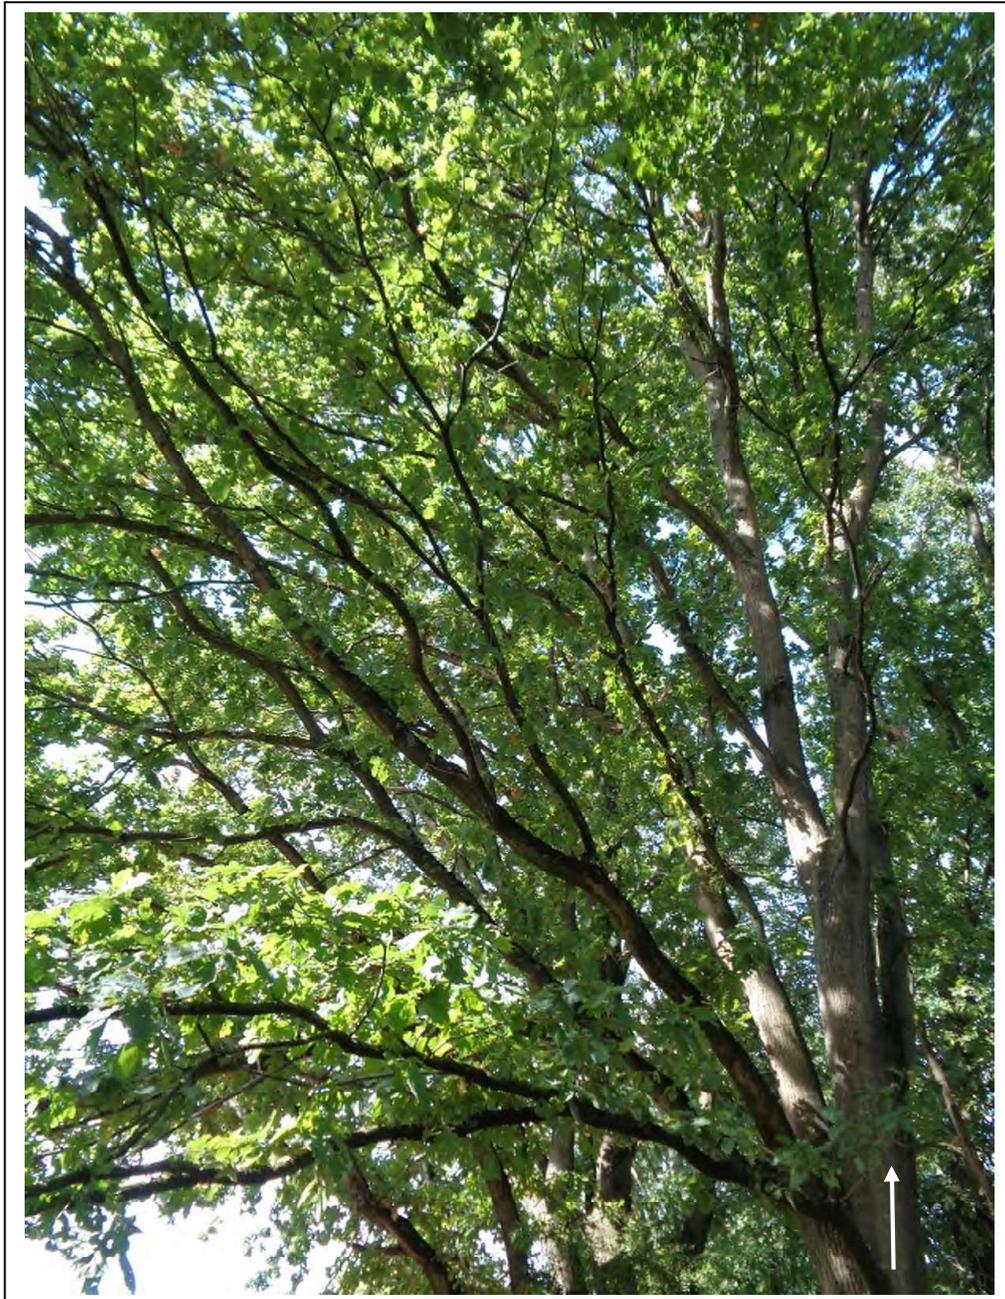
**Zu beurteilende Stiel - Eiche - Nr. 39**

1.) An Stamm und Stämmlingen:	Verwallte und teilverwallte Astungswunden.	
2.) Im Kronenbereich:	Infolge Konkurrenzdruck vom Nachbarbaum deutlich inhomogener Habitus und <b>Totholzanteile bis Grobaststärke.</b>

3.) Im Wurzelbereich:	Keine erkennbaren	
4.) Pilzbefall:	Kein erkennbarer	
5.) Standsicherheit:	Die Beurteilung der Standsicherheit ist über die bloße Inaugenscheinnahme zwar nur bedingt möglich, allerdings waren zumindest keine Schadmerkmale offensichtlich, welche auf diesbezügliche, insbesondere unmittelbare Beeinträchtigungen hingewiesen hätten. Indizien wären z. B. gewesen: <u>Wesentliche</u> Vitalitätsdefizite, schadspezifischer parasitärer Pilzbefall (Vorhandensein entsprechender Fruchtkörper oder deren Überreste), Anhebung des Wurzelballens, und/oder Rissbildungen im Erdboden (z. B. radial von der Stammbasis ausgehend) sowie nicht oder kaum ausgeprägte Wurzelanläufe.	
Verkehrssicherheit am Tag der Kontrolle gegeben:	Ja:    Nein: <input checked="" type="checkbox"/>	
Erforderliche Arbeiten unter Bewertung der Erhaltungswürdigkeit:	<b>Totholzanteile ab Schwachaststärke aus dem Kronenbereich der Eiche entnehmen, die sich allerdings nur unter dem Erhalt des Nachbarbaums als erhaltenswert beurteilen lässt.</b>

**Standortbedingt einseitig ausladender Kronenbereich  
der Stiel - Eiche - Nr. 39**

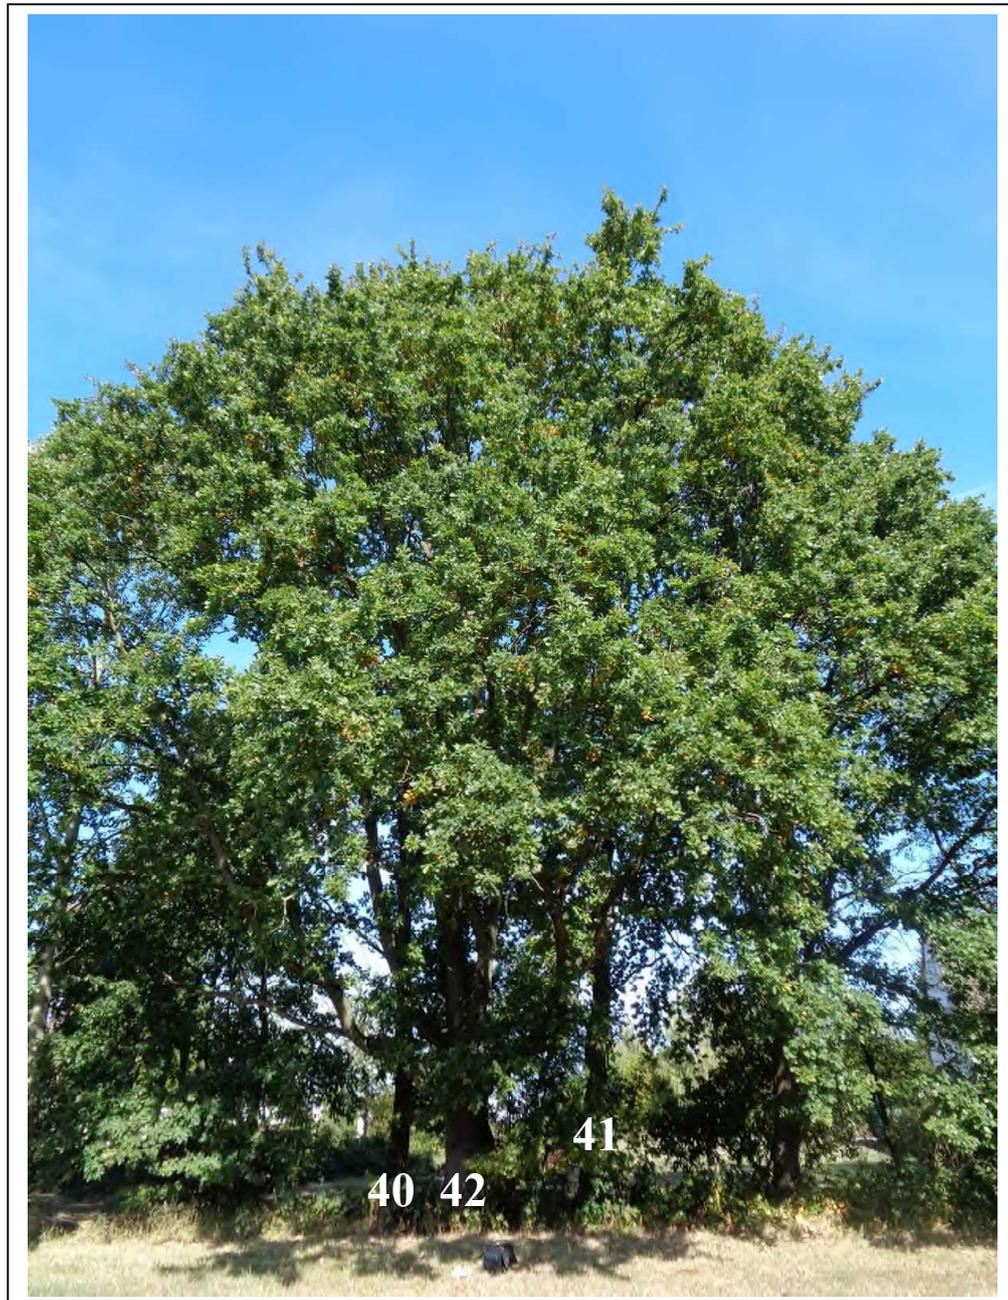
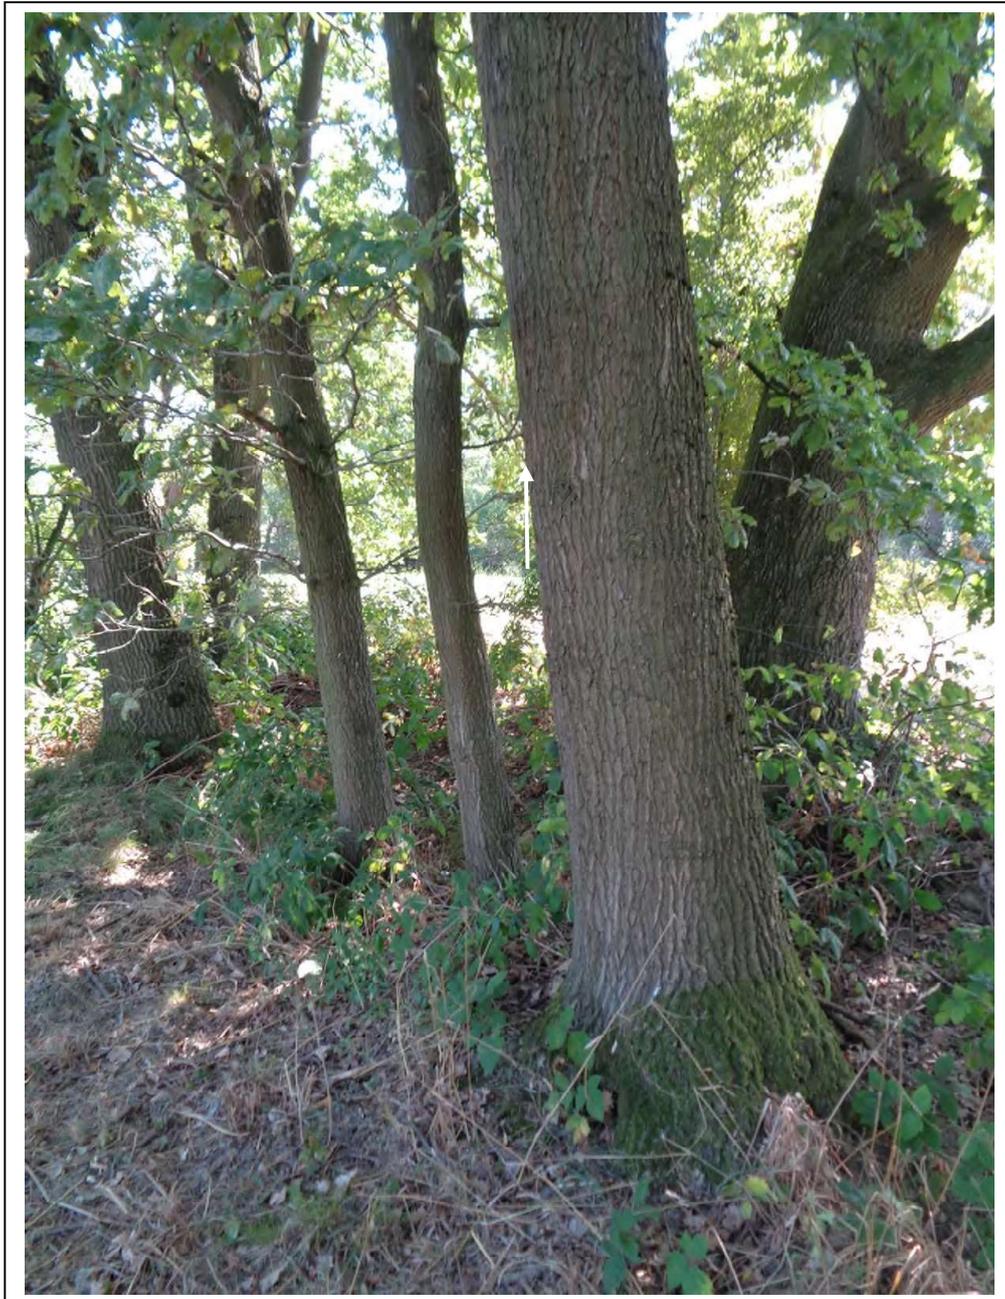
**Zu beurteilende Stiel - Eichen - Nr. 40 - 42**

1.) An Stamm und Stämmlingen:	Verwallte und teilverwallte Astungswunden	
2.) Im Kronenbereich:	<b>Sämtliche Exemplare mit Totholzanteilen bis Starkaststärke (über 10 cm Ø), die nur insgesamt über ein homogenes Kronenbild verfügen.</b>

3.) Im Wurzelbereich:	Baum - Nr. 42 mit oberflächlichem Wurzelvorkommen.	
4.) Pilzbefall:	Kein erkennbarer	
5.) Standsicherheit:	Die Beurteilung der Standsicherheit ist über die bloße Inaugenscheinnahme zwar nur bedingt möglich, allerdings waren zumindest keine Schadmerkmale offensichtlich, welche auf diesbezügliche, insbesondere unmittelbare Beeinträchtigungen hingewiesen hätten. Indizien wären z. B. gewesen: <u>Wesentliche</u> Vitalitätsdefizite, schadspezifischer parasitärer Pilzbefall (Vorhandensein entsprechender Fruchtkörper oder deren Überreste), Anhebung des Wurzelballens, und/oder Rissbildungen im Erdboden (z. B. radial von der Stammbasis ausgehend) sowie nicht oder kaum ausgeprägte Wurzelanläufe.	
Verkehrssicherheit am Tag der Kontrolle gegeben:	Ja:    Nein: <input checked="" type="checkbox"/>	
Erforderliche Arbeiten unter Bewertung der Erhaltungswürdigkeit:	<b>Totholzanteile ab Schwachaststärke aus den Kronenbereichen sämtlicher Eichen entnehmen, die ungeachtet dargestellter Defizite nur in ihrer Gesamtheit als erhaltenswert zu beurteilen sind.</b>

Offene Standortsituation der Stiel - Eichen - Nr. 40 - 42

Totholzanteile ab Schwachaststärke aus den Kronenbereichen sämtlicher Eichen entnehmen, die sich allerdings nur in ihrer Gesamtheit als erhaltenswert beurteilen lassen

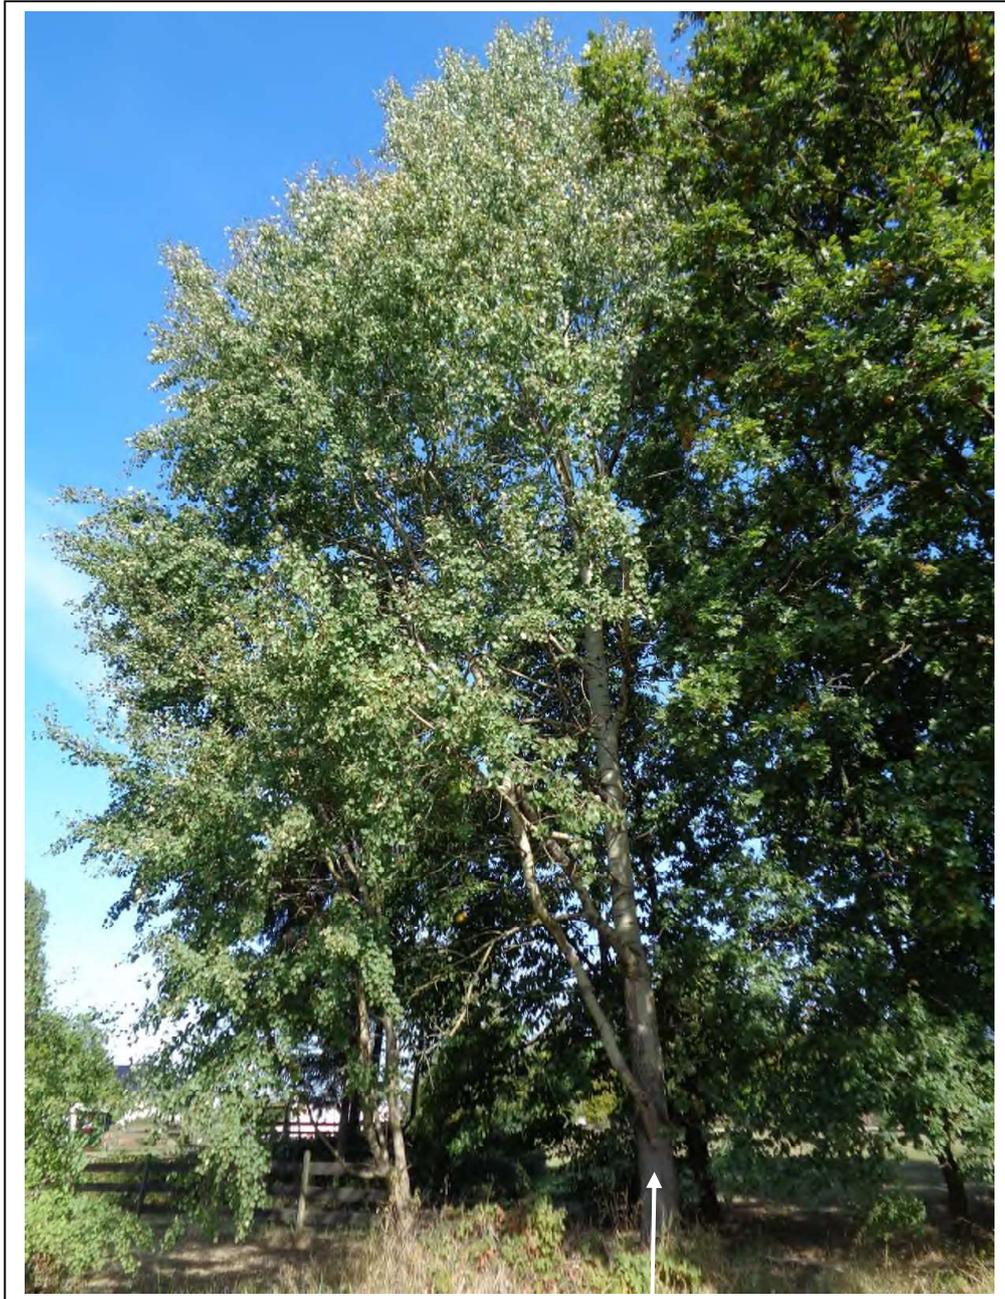
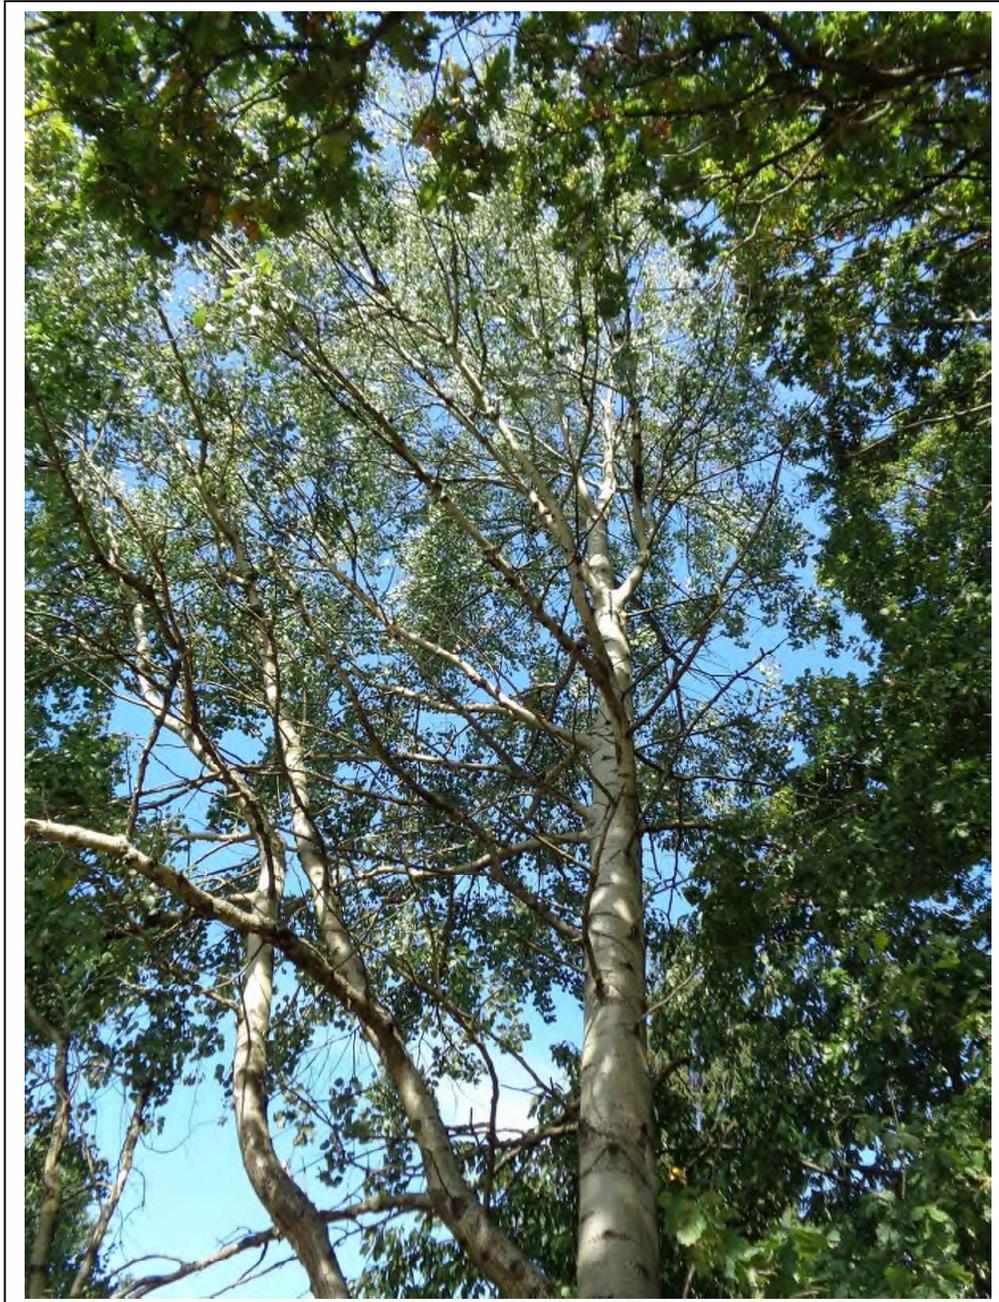
**Zu beurteilende Espe - Nr. 43**

1.) An Stamm und Stämmlingen:	Verwallte und teilverwallte Astungswunden.	
2.) Im Kronenbereich:	<b>Standortbedingt vollständig einseitig ausladend und Totholzanteile bis Schwachaststärke.</b>

**Einseitig ausladender Kronenbereich der Espe - Nr. 43  
mit Totholzanteilen bis Schwachaststärke**

Fällung des nicht erhaltenswerten Baumes

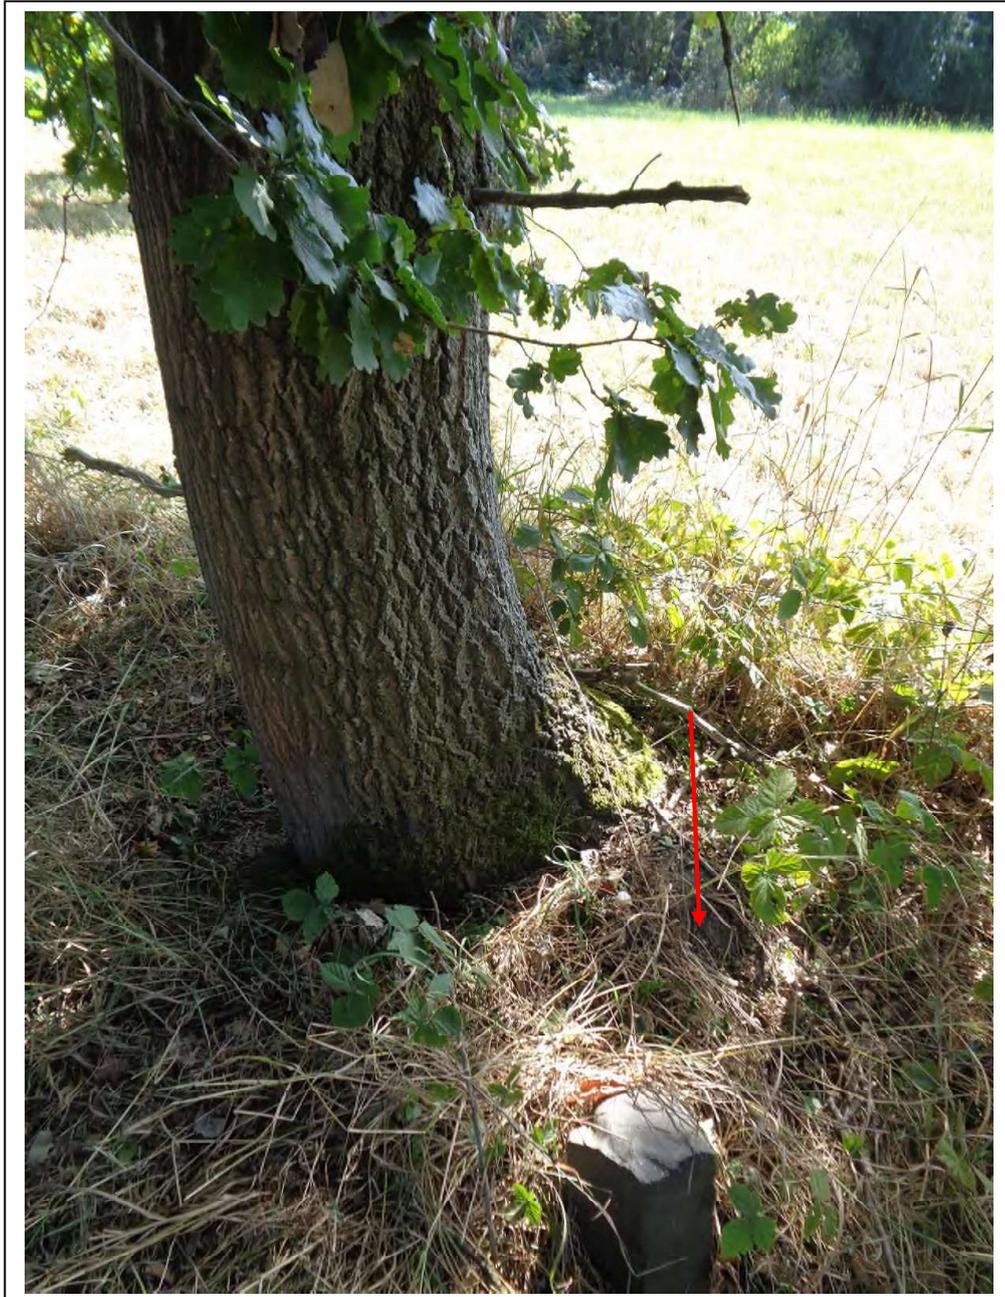
3.) Im Wurzelbereich:	<b>Wurzelballen anscheinend vormals partiell leicht angehoben</b> (s. dazu auch Punkt 5.)).	
4.) Pilzbefall:	Kein erkennbarer	
5.) Standsicherheit:	Die Beurteilung der Standsicherheit ist über die bloße Inaugenscheinnahme zwar nur bedingt möglich, allerdings waren zumindest keine Schadmerkmale offensichtlich, welche auf diesbezügliche, insbesondere unmittelbare Beeinträchtigungen hingewiesen hätten. Indizien wären z. B. gewesen: <u>Wesentliche</u> Vitalitätsdefizite, schadspezifischer parasitärer Pilzbefall (Vorhandensein entsprechender Fruchtkörper oder deren Überreste), Anhebung des Wurzelballens, und/oder Rissbildungen im Erdboden (z. B. radial von der Stammbasis ausgehend) sowie nicht oder kaum ausgeprägte Wurzelanläufe.	
Verkehrssicherheit am Tag der Kontrolle gegeben:	Ja:   Nein: <input checked="" type="checkbox"/>	
Erforderliche Arbeiten unter Bewertung der Erhaltungswürdigkeit:	<b>Hinsichtlich dargestellter Defizite ist der Baum kaum als erhaltenswert zu beurteilen und sollte folglich gefällt werden.</b>

**Vormals anscheinend partiell leicht angehobener Wurzelbereich  
der Espe - Nr. 43 (s. Pfeil)**
