**Draeger GbR**  
**Sachverständigenbüro**  
**für Baumsicherheit**

### **BAUM - KURZGUTACHTEN**

**AUFTRAGGEBER:** Solid. Hantenweg GmbH & Co. KG

**BV/STANDORT:** Hantenweg 11 a - 13 a in 45481 Mülheim a. d. R.

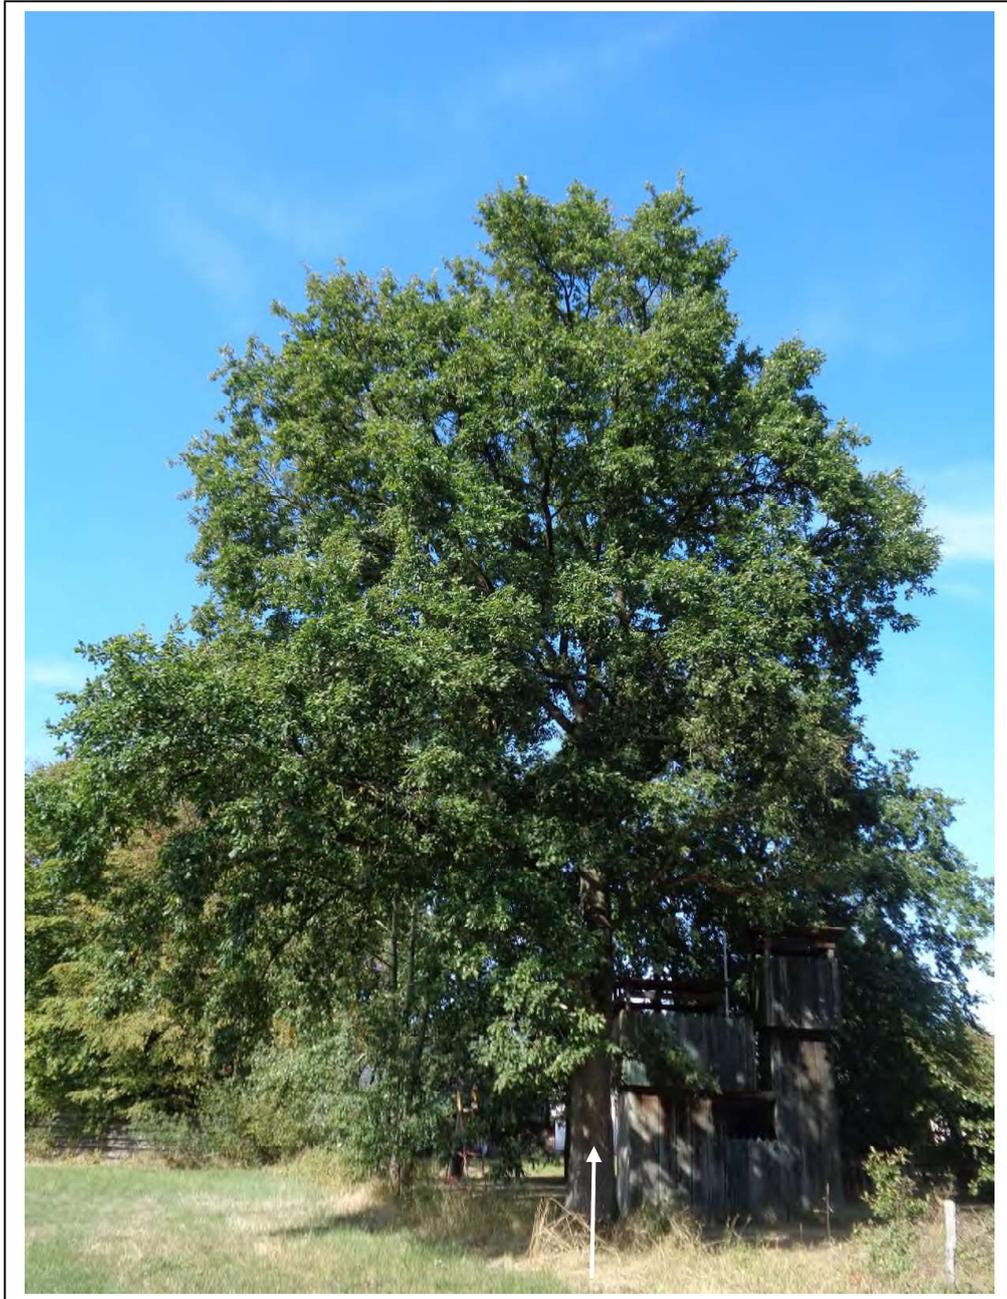
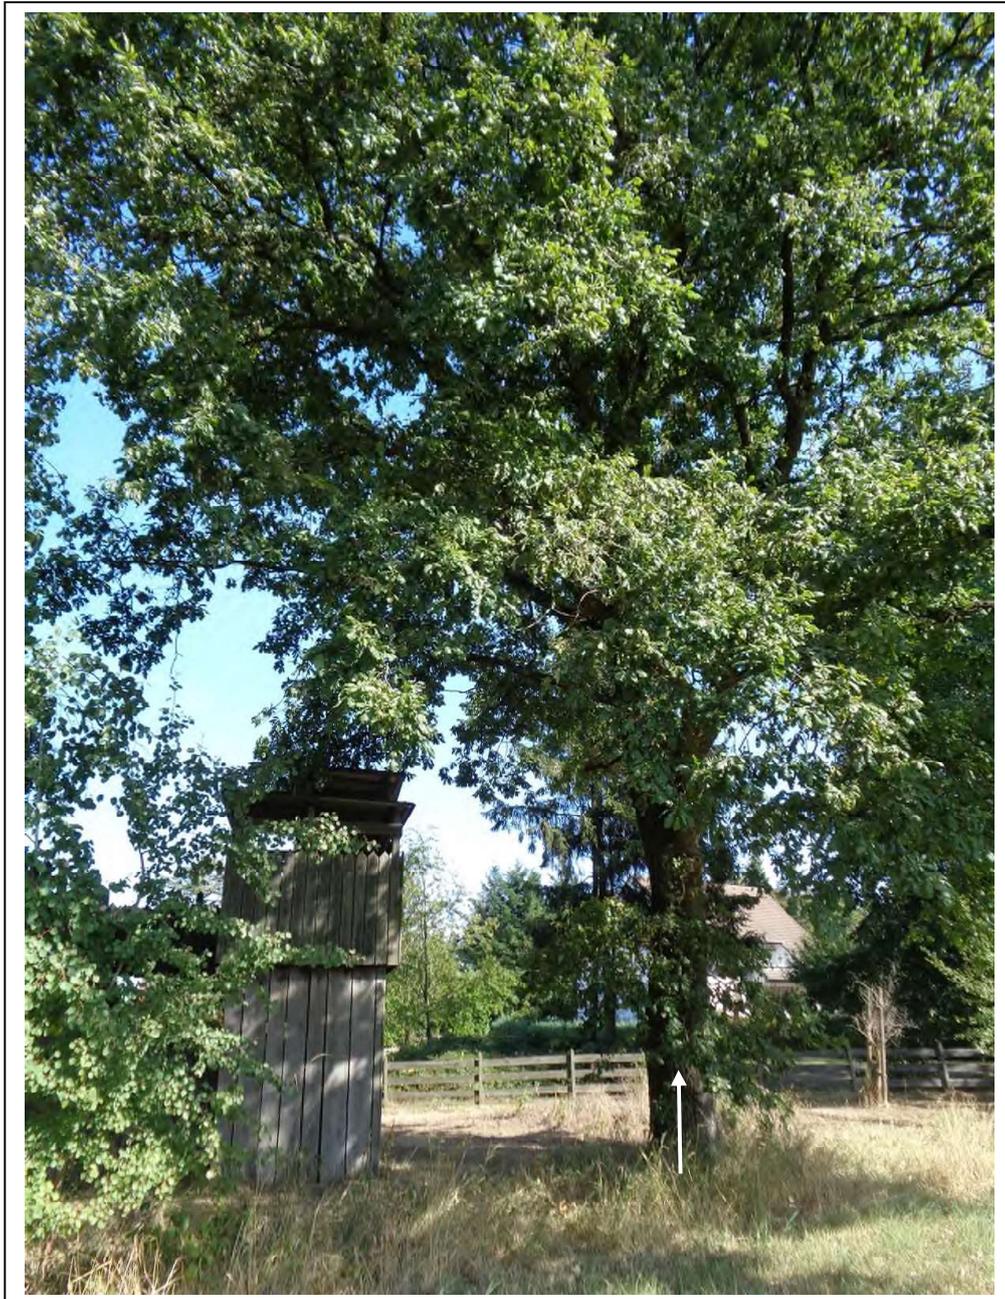
**Zu beurteilende Stiel - Eiche - Nr. 44**

1.) An Stamm und Stämmlingen:	Verwallte und teilverwallte sowie relativ frische Astungswunden u. a. aus vormaliger Aufastung.	
2.) Im Kronenbereich:	<b>Totholzanteile bis Grobaststärke</b> sowie mechanisch beschädigte Äste.

3.) Im Wurzelbereich:	Keine erkennbaren	
4.) Pilzbefall:	Kein erkennbarer	
5.) Standsicherheit:	Die Beurteilung der Standsicherheit ist über die bloße Inaugenscheinnahme zwar nur bedingt möglich, allerdings waren zumindest keine Schadmerkmale offensichtlich, welche auf diesbezügliche, insbesondere unmittelbare Beeinträchtigungen hingewiesen hätten. Indizien wären z. B. gewesen: <u>Wesentliche</u> Vitalitätsdefizite, schadspezifischer parasitärer Pilzbefall (Vorhandensein entsprechender Fruchtkörper oder deren Überreste), Anhebung des Wurzelballens, und/oder Rissbildungen im Erdboden (z. B. radial von der Stammbasis ausgehend) sowie nicht oder kaum ausgeprägte Wurzelanläufe.	
Verkehrssicherheit am Tag der Kontrolle gegeben:	Ja:    Nein: <input checked="" type="checkbox"/>	
Erforderliche Arbeiten unter Bewertung der Erhaltungswürdigkeit:	<b>Totholzanteile ab Schwachaststärke aus dem Kronenbereich der fraglos als erhaltenswert zu beurteilenden Eiche entnehmen.</b>

**Offene Standortsituation der Stiel - Eiche - Nr. 44**

Totholzanteile ab Schwachaststärke aus dem Kronenbereich des fraglos als erhaltenswert zu beurteilenden Baumes entnehmen

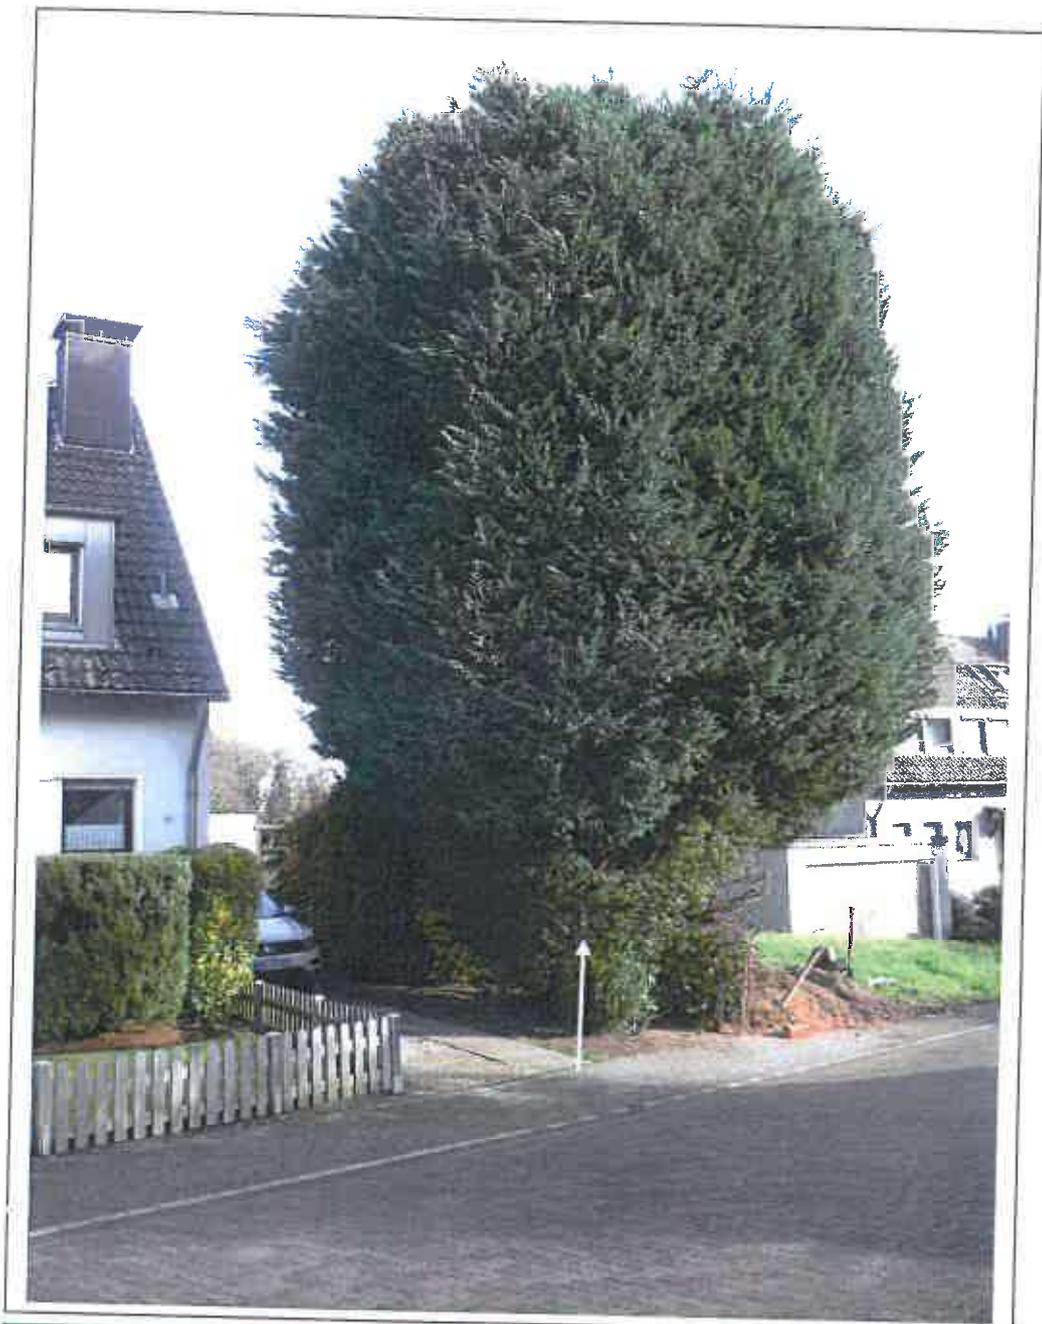
Zu beurteilende Scheinzypresse auf der Grundstücksgrenze zum Hantenweg 11a

1.) An Stamm und Stämmlingen:	Verwallte und teilverwallte Astungswunden	
2.) Im Kronenbereich:	Keine nennenswerten (Krone mit Formschnitt)	
3.) Im Wurzelbereich:	Keine erkennbaren

4.) Pilzbefall:	Kein erkennbarer	
5.) Standsicherheit:	Die Beurteilung der Standsicherheit ist über die bloße Inaugenscheinnahme zwar nur bedingt möglich, allerdings waren zumindest keine Schadmerkmale offensichtlich, welche auf diesbezügliche, insbesondere unmittelbare Beeinträchtigungen hingewiesen hätten. Indizien wären z. B. gewesen: <u>Wesentliche</u> Vitalitätsdefizite, schadspezifischer parasitärer Pilzbefall (Vorhandensein entsprechender Fruchtkörper oder deren Überreste), Anhebung des Wurzelballens, und/oder Rissbildungen im Erdboden (z. B. radial von der Stammbasis ausgehend) sowie nicht oder kaum ausgeprägte Wurzelanläufe.	
Verkehrssicherheit am Tag der Kontrolle gegeben:	Ja: <input checked="" type="checkbox"/> Nein: <input type="checkbox"/>	
Erforderliche Arbeiten unter Bewertung der Erhaltungswürdigkeit:	<b>Erhaltenswertes Exemplar, welches sich derzeit ohne nennenswerte Beeinträchtigungen präsentiert.</b>

Erhaltenswerter Baum auf der Grundstücksgrenze Hantenweg 11a, keine Maßnahmen erforderlich
