**Kurzgutachten: 22–M4.1**

Objekt: Wohnhaus  
**Dickswall 56**  
**45468 Mülheim** an der Ruhr

Zweck des Gutachtens: gutachterliche Begründung für den Abriss des Wohngebäudes

Anlage zum Gutachten 22-M4.1 Fotodokumentation

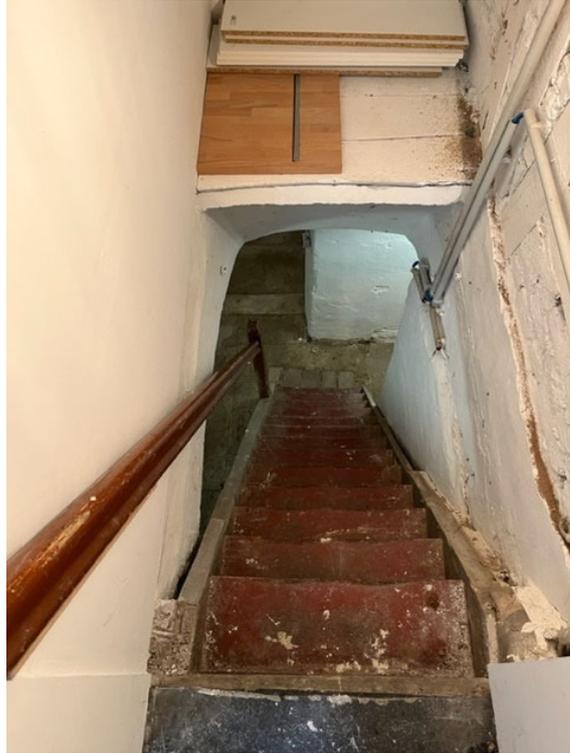
Foto 1

Treppe in das KG. bestehend aus einer steilen Holzstiege (Nadelholz), eventuell aus der Zeit des Baujahres. Siehe Foto Nr. 1-8.

Abgang in das Kellergeschoss über Holzstiege

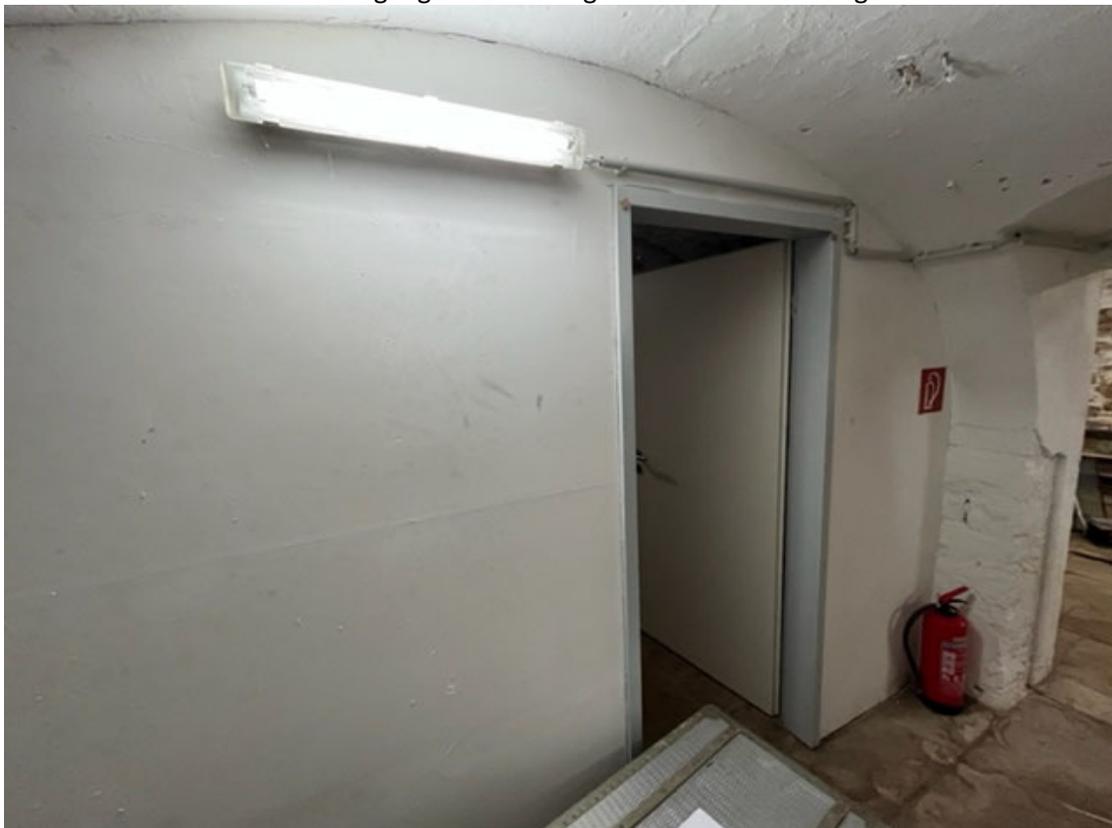
Foto 2

Im Kellerraum 1 befindet sich eine Brennwerttherme, siehe Foto Nr. 6.

1. Kellerraum

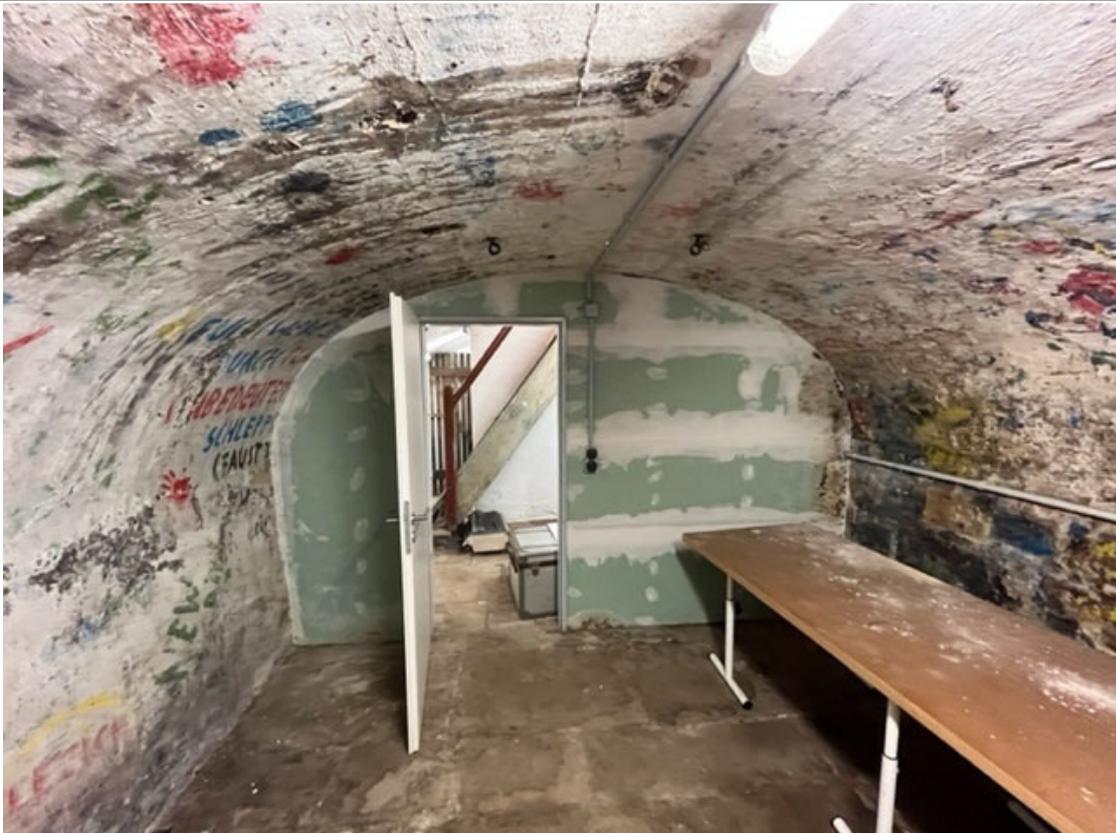
Foto 3

Im Kellerraum 2 befindet sich eine Aussentreppe mit 6 mit zementverputzten Stufen und einer Stahltür, ca. 90(b) x 90(h) cm sowie „Gleise“ aus jeweils zwei nebeneinander liegenden, ca. 40cm aufgebockten Stahlträgern. Augenscheinlich lag in diesem

2. Kellerraum

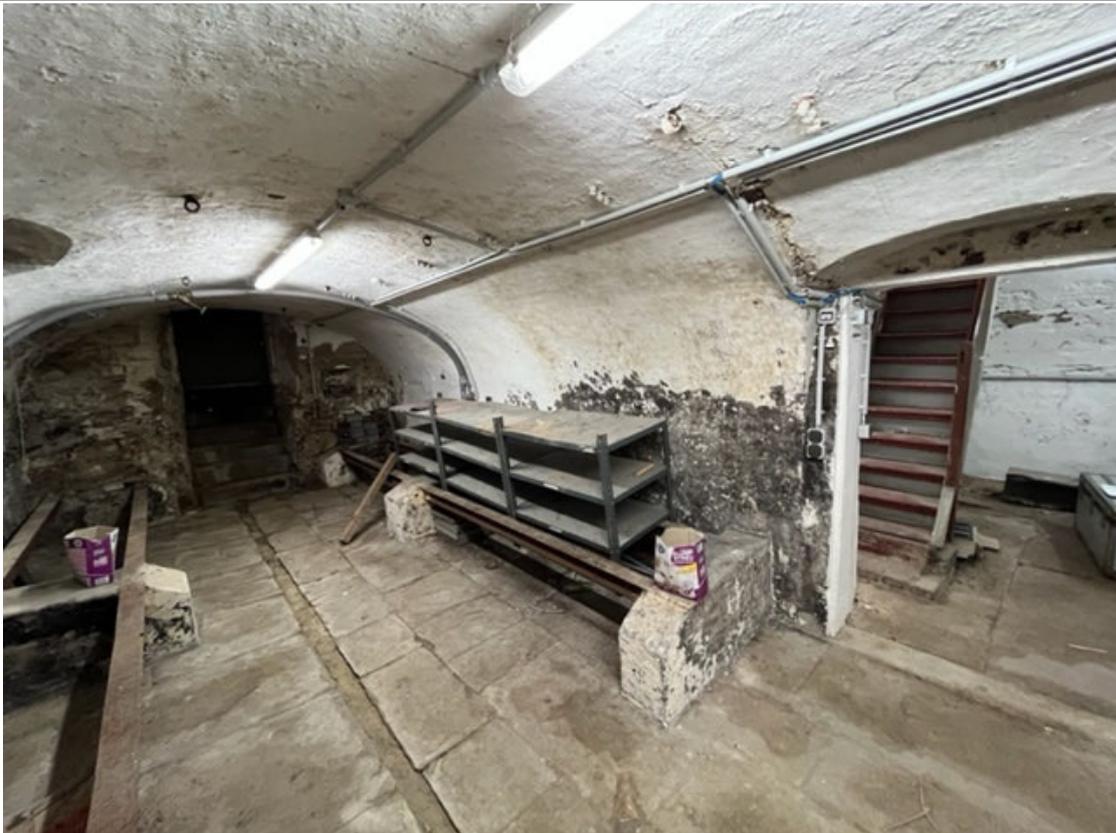
Foto 5

3. Kellerraum

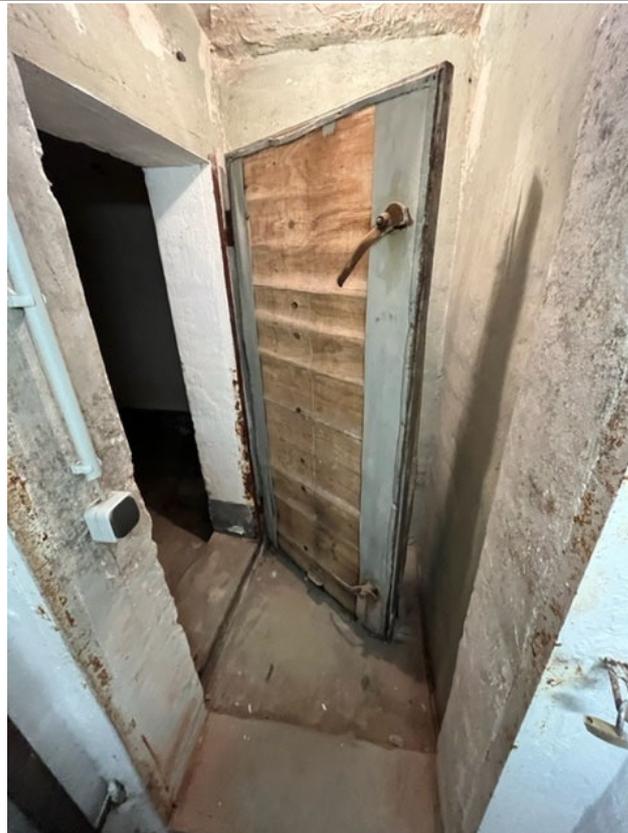
Foto 7

Der Kellerraum 3 könnte früher einmal ein Kühlageraum gewesen sein, siehe Foto Nr. 7 + 8.

Zugang zum 4. Kellerraum

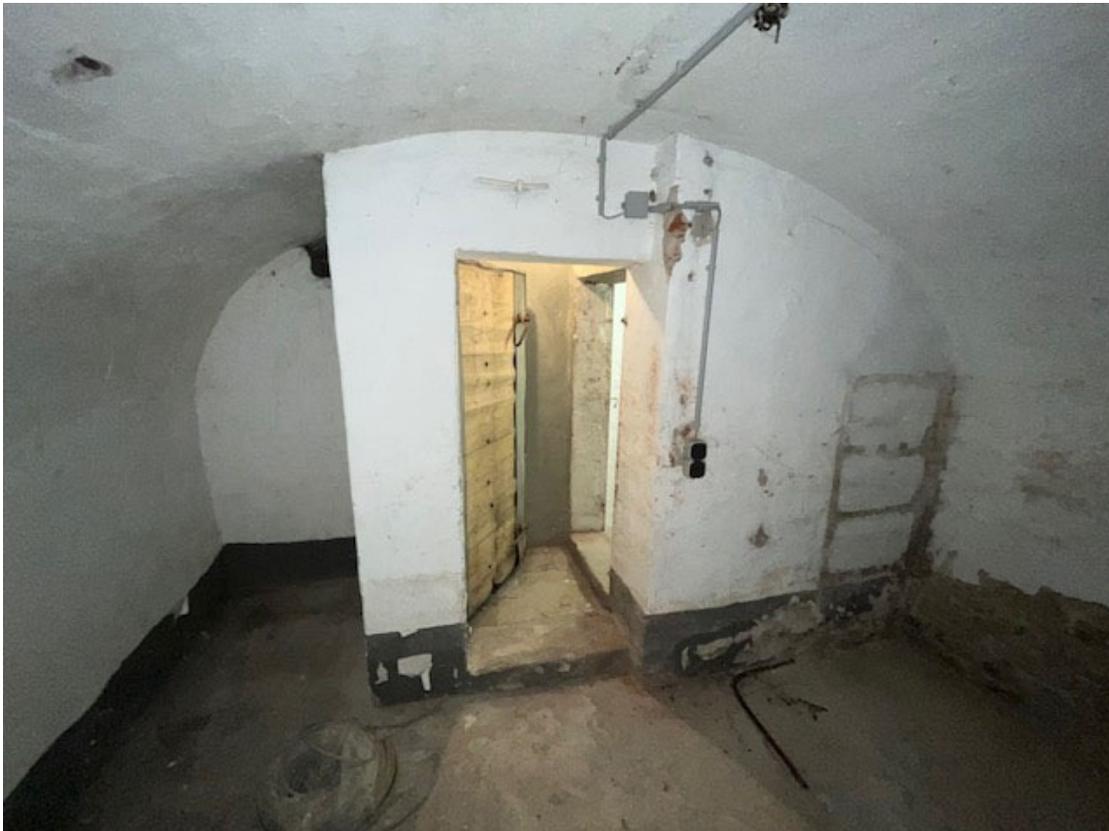
Foto 8

4. Kellerraum

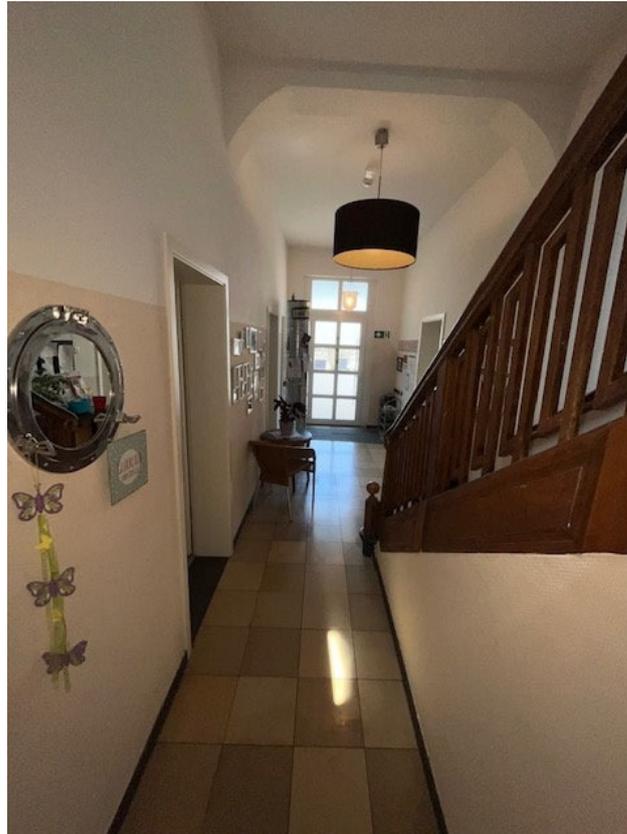
Foto 9

Im Hauseingangsflur, befindet sich ein Fussbodenbelag aus *Sohlhofener* Platten, älteren Datums, sowie eine Holzwangentreppe mit Setz- und Trittschritten, siehe Foto Nr. 9. Haustür: Kunststoff, isolierverglasst, Farbe: Weiss. Wände: Putzt, Tapete, Anstrich; Türen: Holzumfassungszargen, vermutlich aus den 1950er Jahren, mit Alu-Drückerbeschlägen, Schalterprogramm: Flächenschalter, Farbe: weiss

Hauseingang mit Verteilerfur

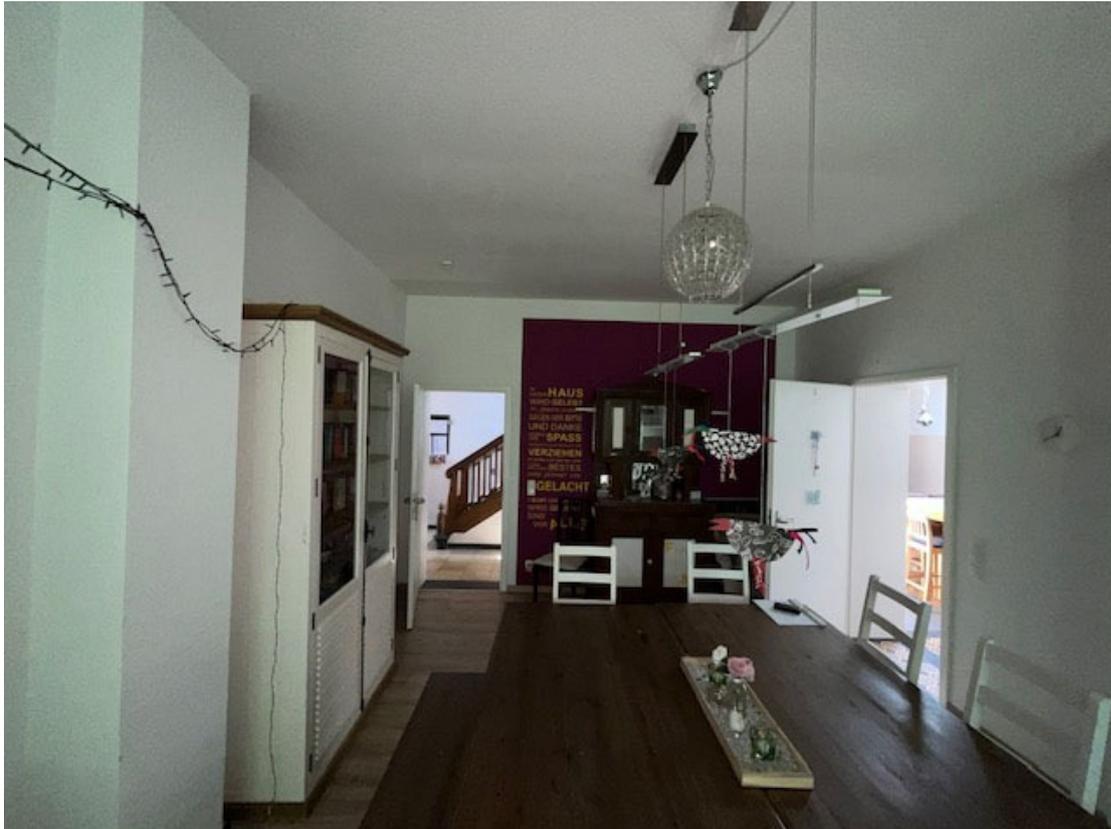
Foto 11

- **Büro**, mit Fenster nach Westen und zwei Fenstern nach Norden:  
Fussboden: Laminat, Wände: Raufaser, Anstrich
- **Ess- und Wohnraum**, mit grossem Erker nach Westen:  
Fussboden und Wände wie in 1.2.2, siehe Fotos Nr. 11.

2. Raum (im Uhrzeigersinn), Ess- und Wohnraum

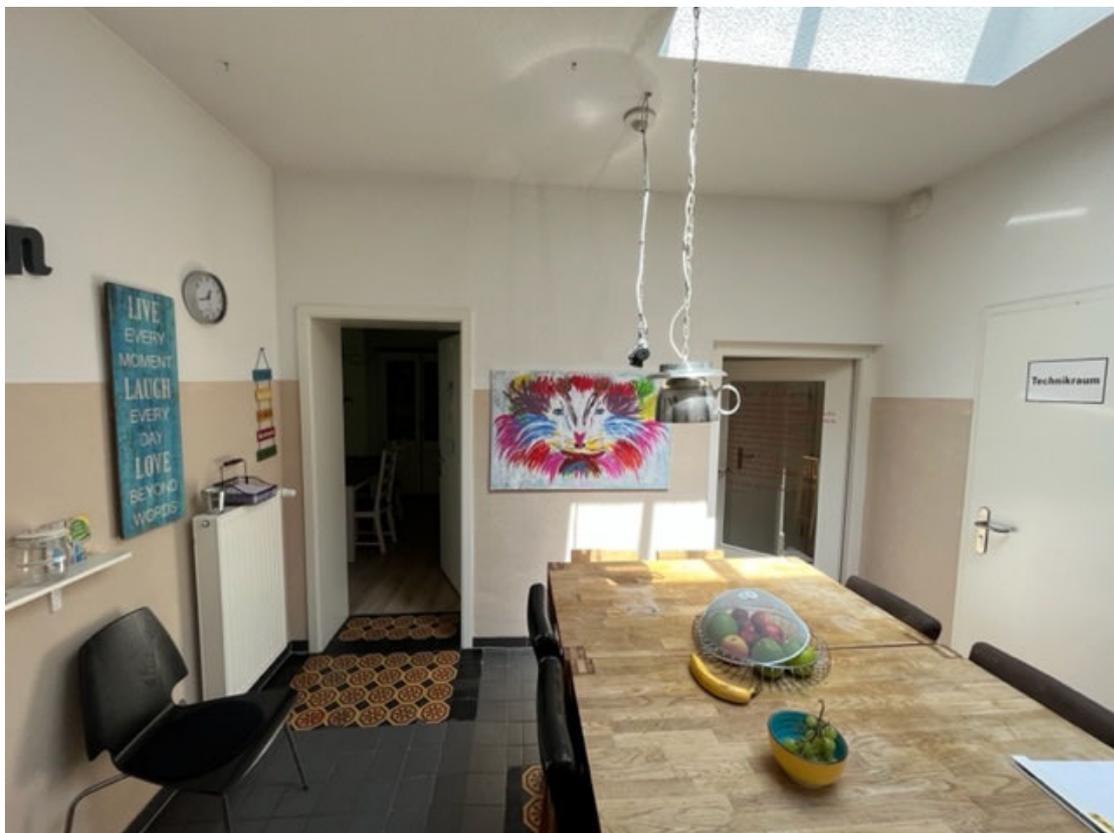
Foto 12

- **Essraum**, mit Lichtkuppel in Flachdach, lichte Höhe 3 m:  
Fussboden: Fliesen, aus der Zeit des Baujahrs, siehe Foto Nr. 12, in Teilflächen ersetzt durch neue Fliesen jeweils ca. 15 x 15 cm

3. Raum , Essraum II

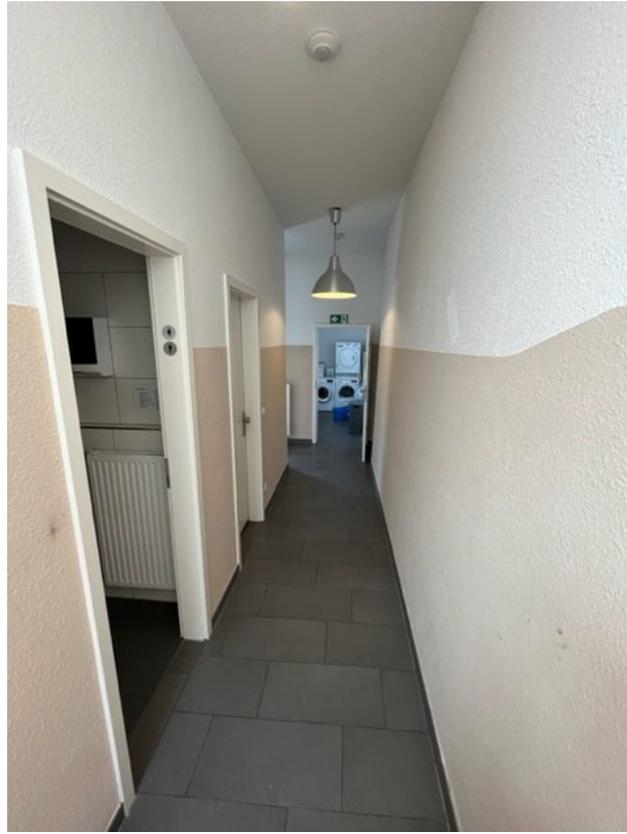
Foto 13

- **Stichflur**, L-förmiger Grundriss, lichte Höhe ca. 3,20m, siehe Foto Nr. 13
- **WC**, innenliegend
- **Waschmaschinenraum**, ca. 3 x 4,50 m gross, lichte Höhe ca. 2,35 m,  
Fussboden: Fliesen, 30 x 60; *Kermi*-Plattenheizkörper, siehe Foto Nr. 14  
im Wand 2 befinden sich im Sockel Farbabbblätterungen infolge

von Essraum abgehender Flur

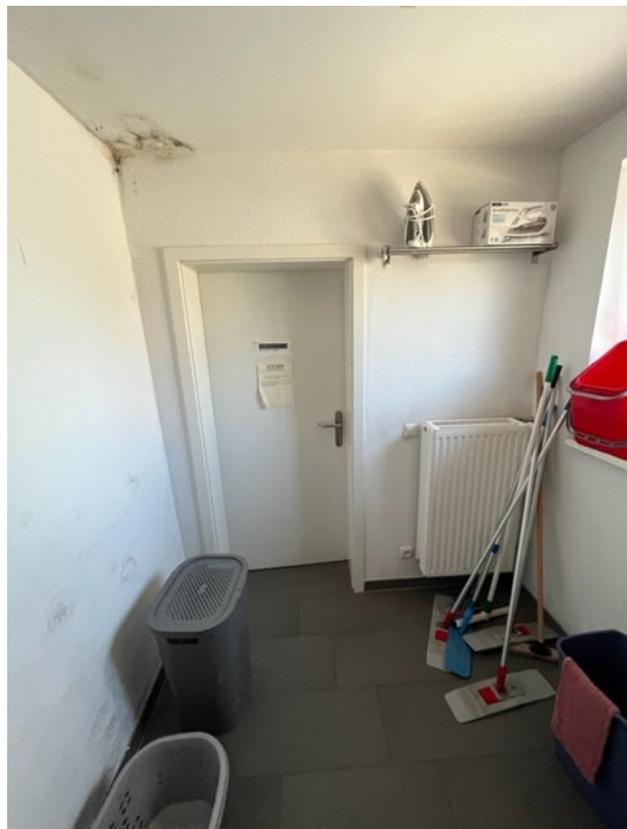
Foto 14

### Feuchteinwirkungen

Waschmasch.-Raum, vom Flur abgehend

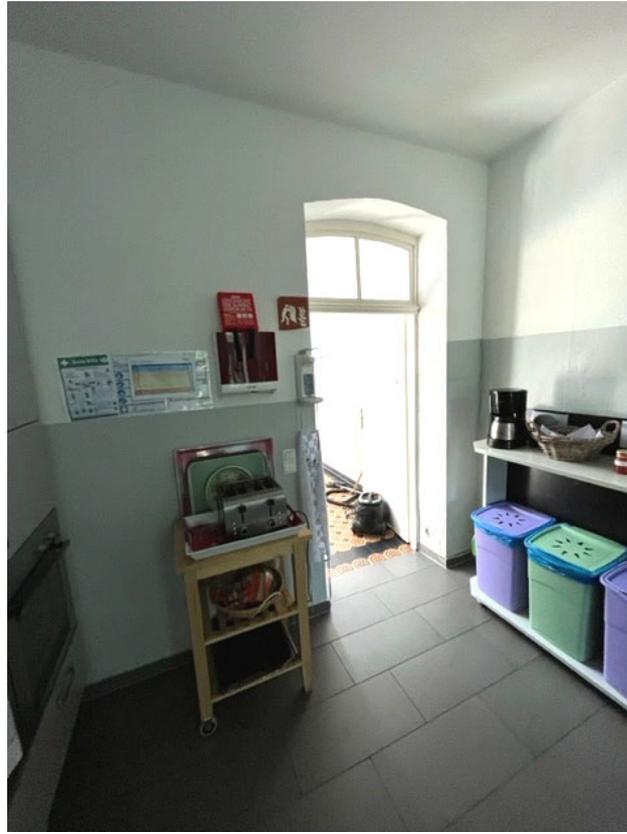
Foto 15

Küche, vom Essraum II abgehend

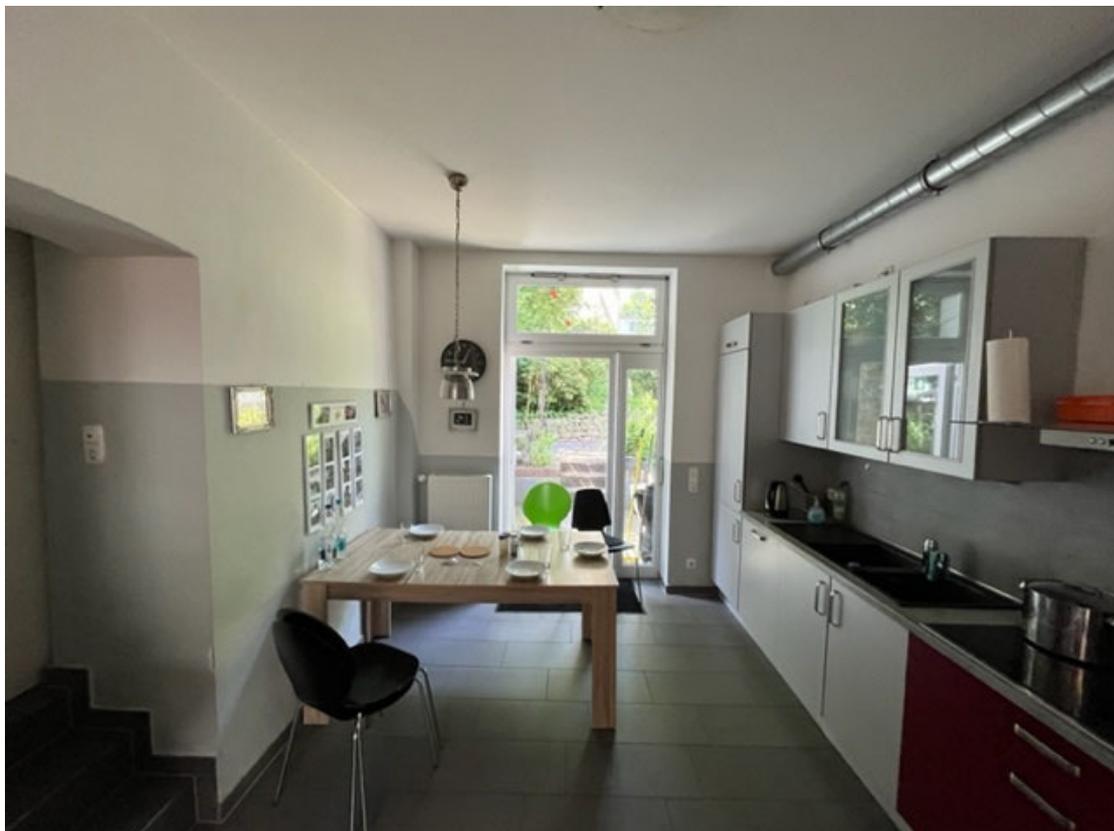
Foto 16

- **Küche**, mit Fenster nach Westen, Gartenseite, lichte Höhe ca. 3,10 m:  
Fussboden: Fliesen, gebändert verlegt, 40 x 60cm, jüngeren Datums,  
siehe Fotos Nr. 16
- **Abstellraum**, von Küche zugänglich, Grundriss: ca. 2 (b) x 4,50 (l) m,  
Fussboden: Fliesen, 30 x 60 cm; Wände: Putz, Anstrich, Deckenunterseite:  
massiv, Putz, Anstrich, siehe Foto Nr. 17. Wand 2 weist umfangreiche  
Feuchteschäden im Putz auf.
- **Besprechungszimmer**, Zugang vom Treppenhaus,  
Fussboden: Fichte-Dielen, vermutlich aus der Zeit des Baujahres, Wände:  
Raufaser, Anstrich, Deckenunterseite: ebenfalls  
Siehe Fotos Nr. 20 + 21.
- **Büro**, mit zwei Fenstern nach Norden und einem Fenster nach Osten:  
Fussboden: Holzdielen ,vermutlich aus der Zeit des Baujahrs, Wände:  
Raufaser, Anstrich, Deckenunterseite: ebenfalls.

wie vor, mit Fenster nach Westen

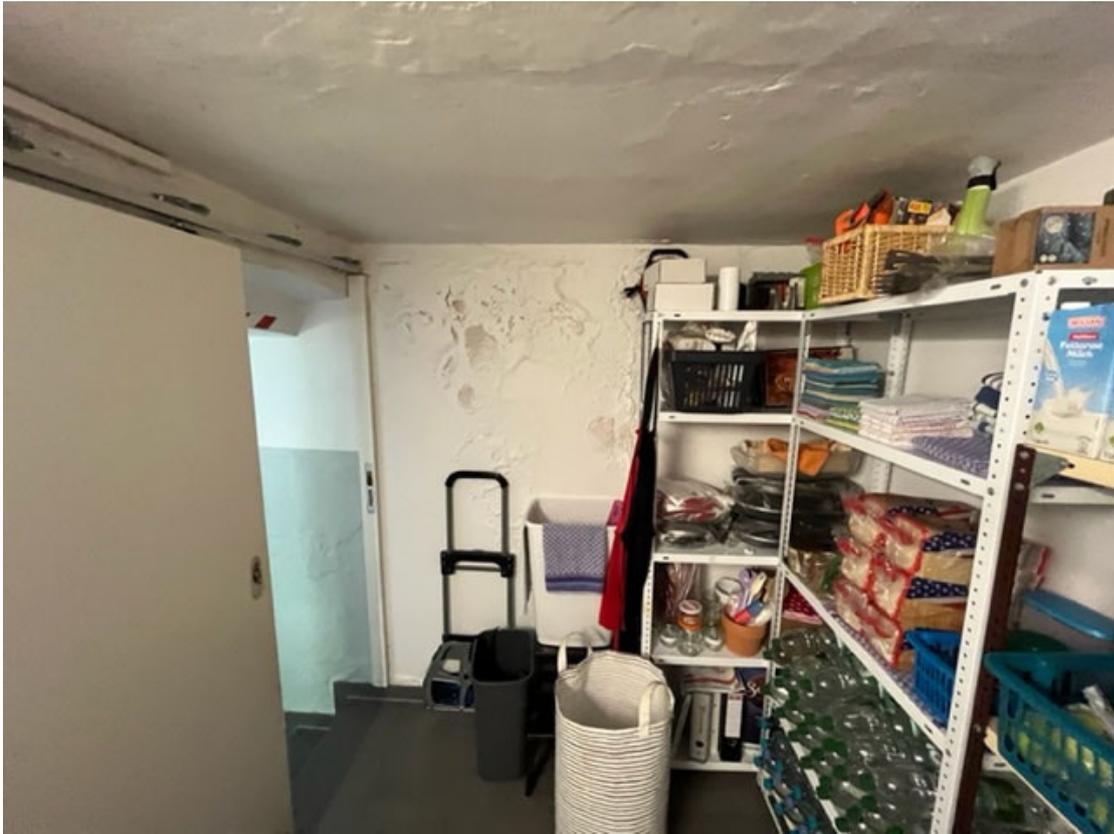
Foto 17

Speisekammer, von der Küche abgehend

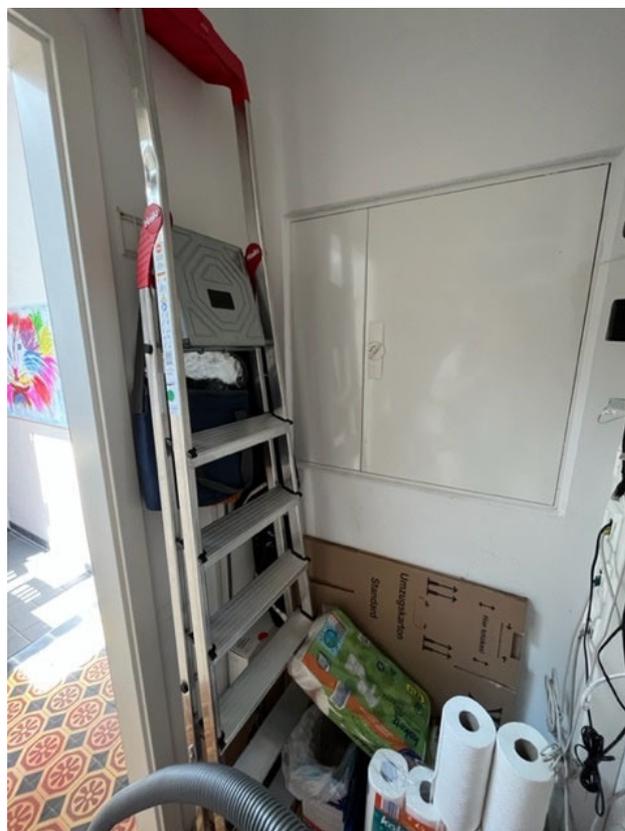
Foto 19

Abstellraum, ca. 1qm gross, von Essplatzraum II abgehend

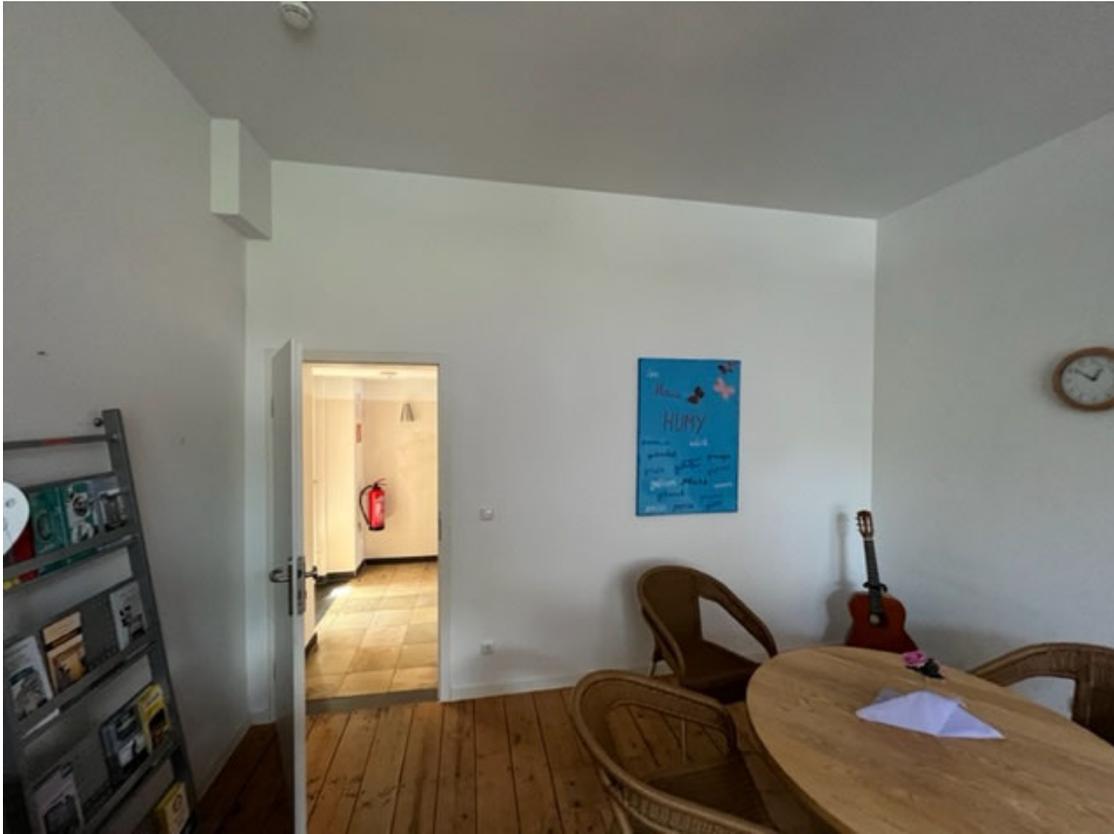
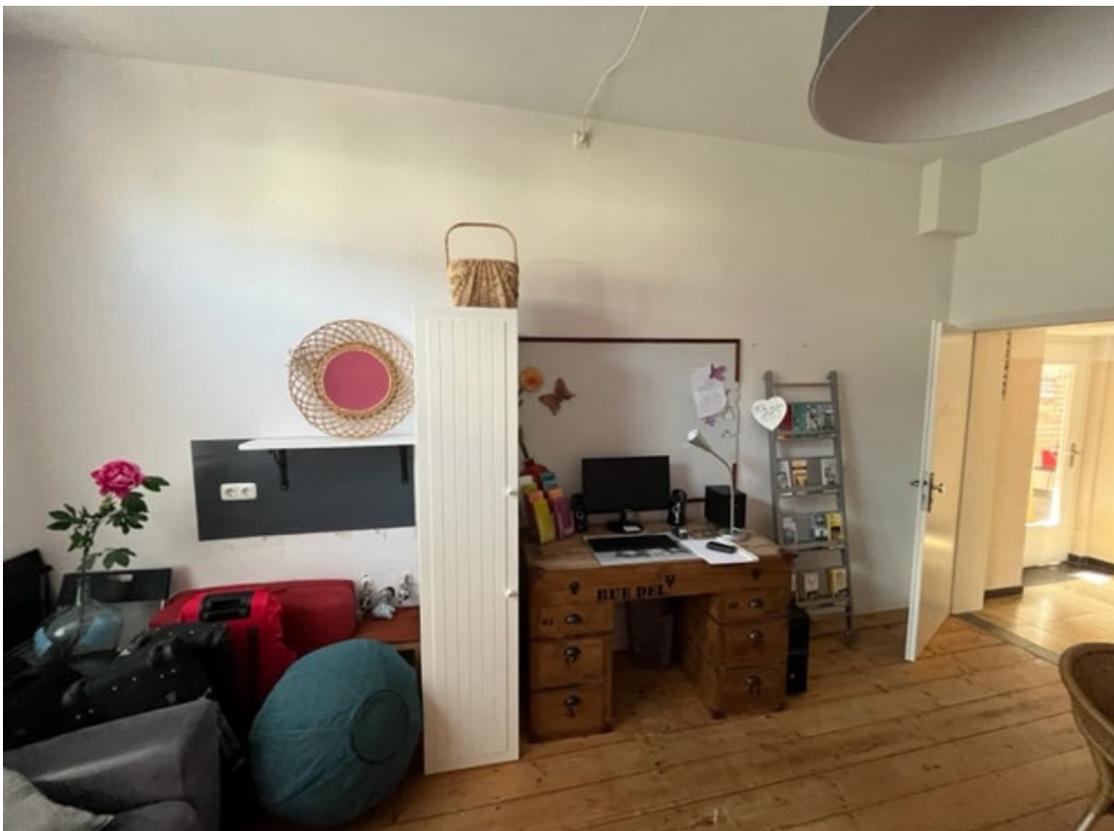
Foto 20

1. Raum, Büro, vom Verteilerflur im Uhrzeigersinn abgehend

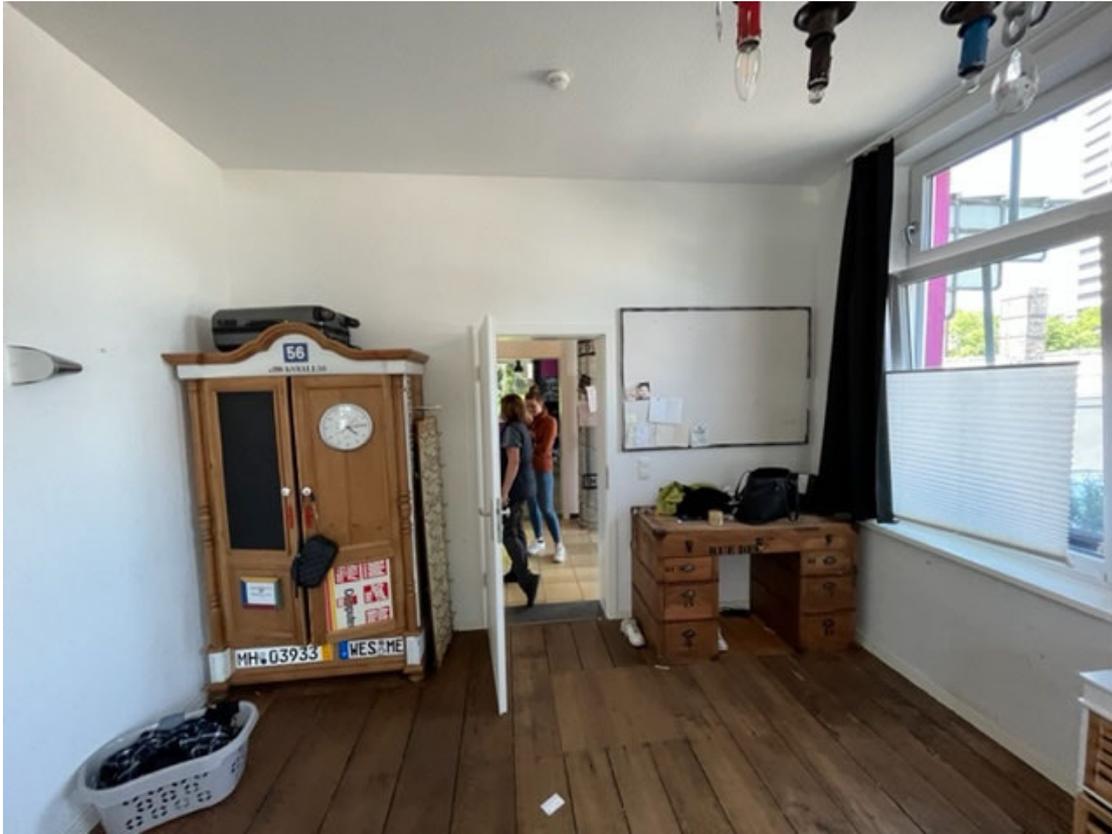
Foto 22

- **Treppenraum und Verteilerflur:**  
Holztreppe wie in 1.2 beschrieben, inkl. Zwischenpodest,
- **Verteilerflur:**  
Fussboden: Holzdielen, Wände: Raufaser, Anstrich, Deckenunterseite:  
ebenfalls,
- **Wohnraum I**, mit zwei Kunststofffenster, vermutlich nach Süden:  
Wände und Decke: Putz, Anstrich, siehe Foto Nr. 22
- **Putzkammer**, vor Kopf des Verteilerflurs, ca. 1,30 m<sup>2</sup> gross:  
Ausstattung wie sonst, mit Geschränk für Elektrounterverteilung
- **Wohnraum**, mit Fenster nach Norden:  
Ausstattung wie sonst, sowie Vorwand-Installation, gefliest, ca. 90 (b) x  
100(h) x 12 (t)cm für Waschbecken, jüngeren Datums, weiss, mit  
Einhebelmischbatterie; Elektro-Durchlauferhitzer

1. Wohnraum

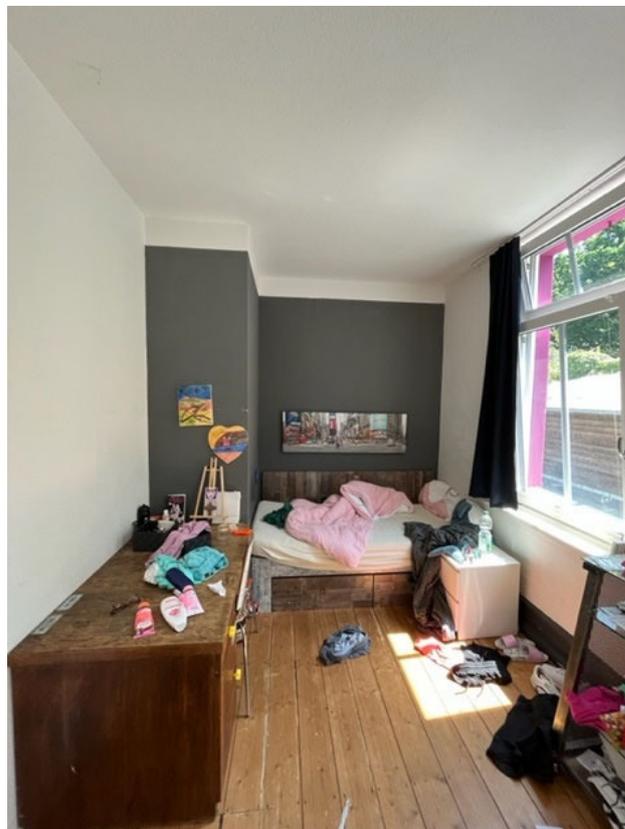
Foto 23

- **Stichflur**, vom allgemeinen Treppenhaus zugänglich, 90 (b) x 5 (l)m,
- **Wohnraum**  
Ausstattung wie sonst, siehe Foto Nr. 23
- **Wohnraum**, mit Fenster zur Strasse:  
Ausstattung wie sonst

2. Wohnraum

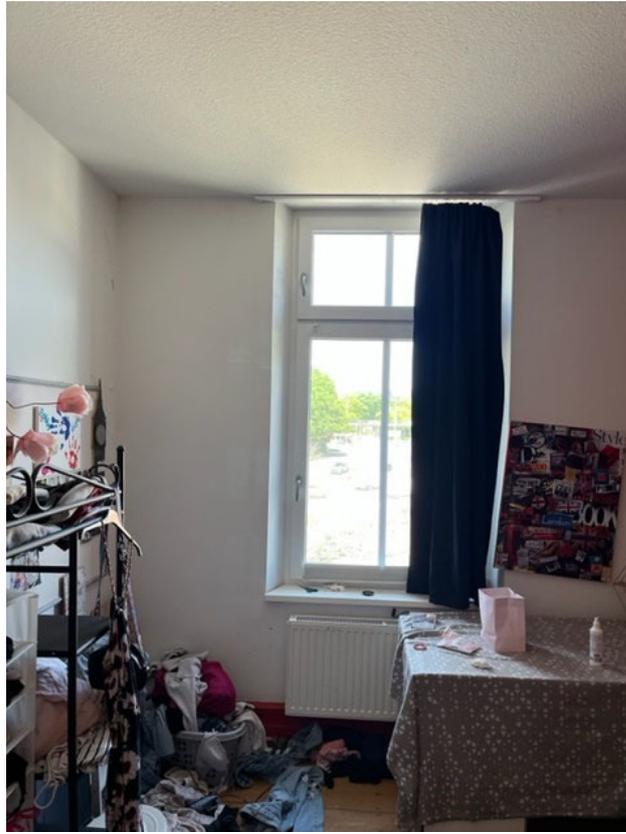
Foto 24

3. Wohnraum

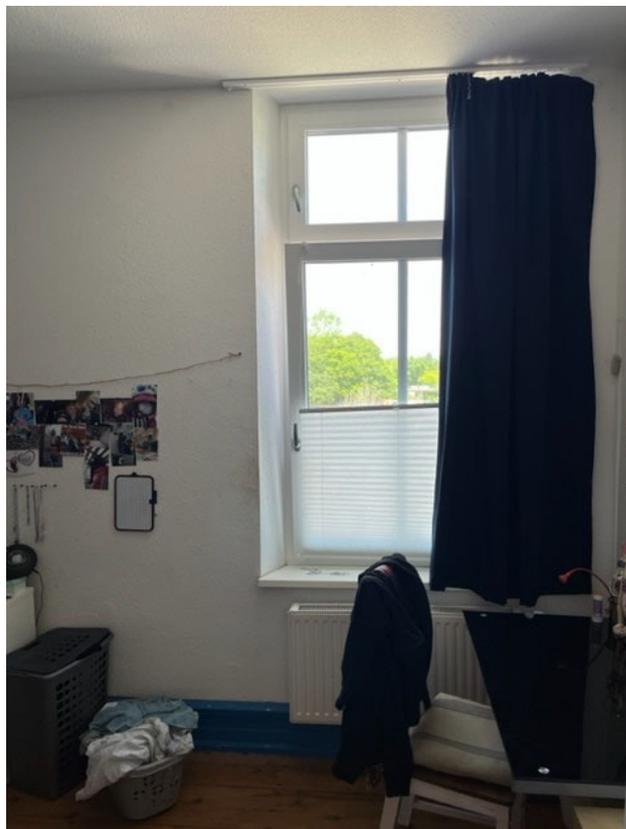
Foto 25

4. Wohnraum

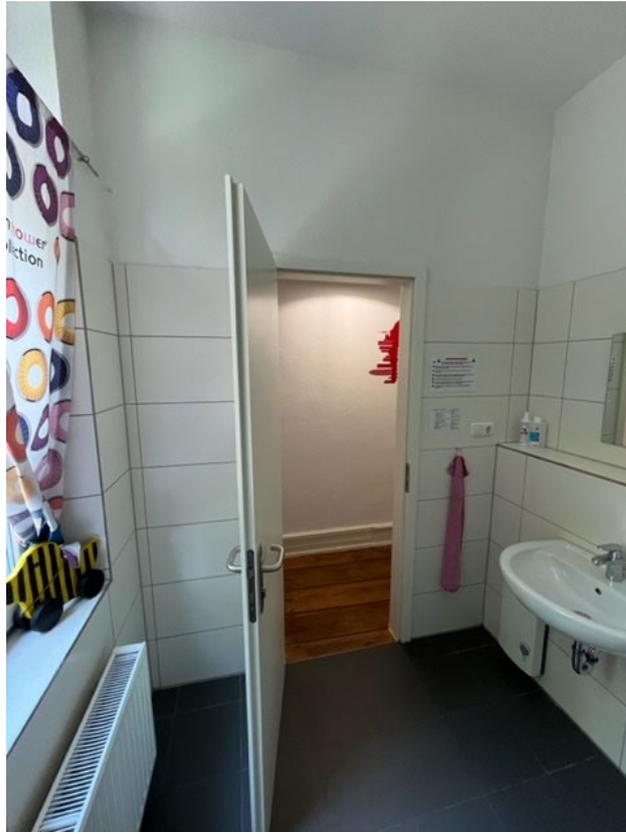
Foto 26

Gemeinschafts-Bad auf der Etage im I.OG.

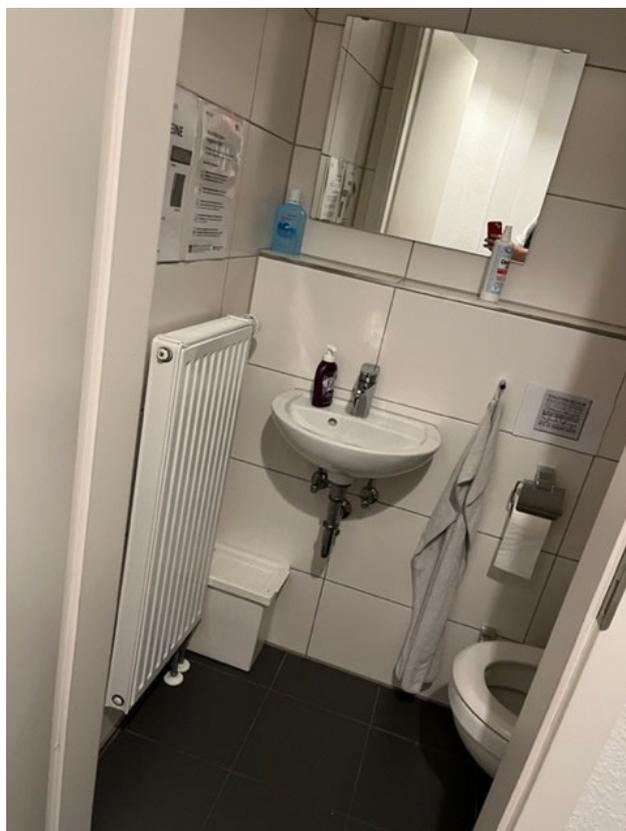
Foto 27

Gemeinschafts-WC im I.OG.

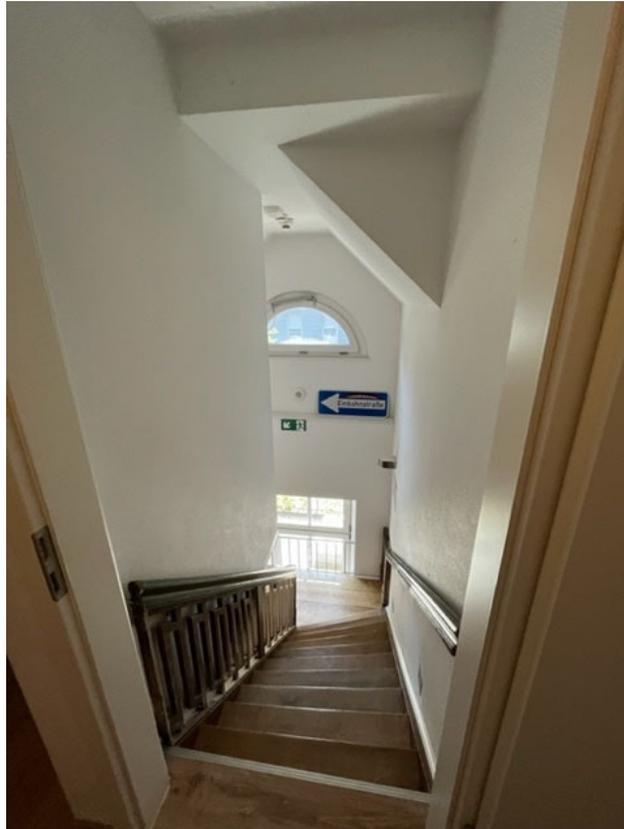
Foto 28

- **Treppenhaus:**  
Treppe wie in 1.2 beschrieben, siehe Foto Nr. 28
- **Verteilerflur**, innenliegend, ca. 1 (b) x 4,50 (l) m, lichte Höhe ca. 2,15 m:  
Ausstattung wie sonst, Fussboden: Laminat
- **Abstellraum**, ca. 1 m<sup>2</sup> gross:  
Wände und Decken: Trockenbau, Anstrich, mit Geschränk für Elektro-  
unterverteilung, Fussboden: Laminat, ohne Fenster

Treppenraum im DG.

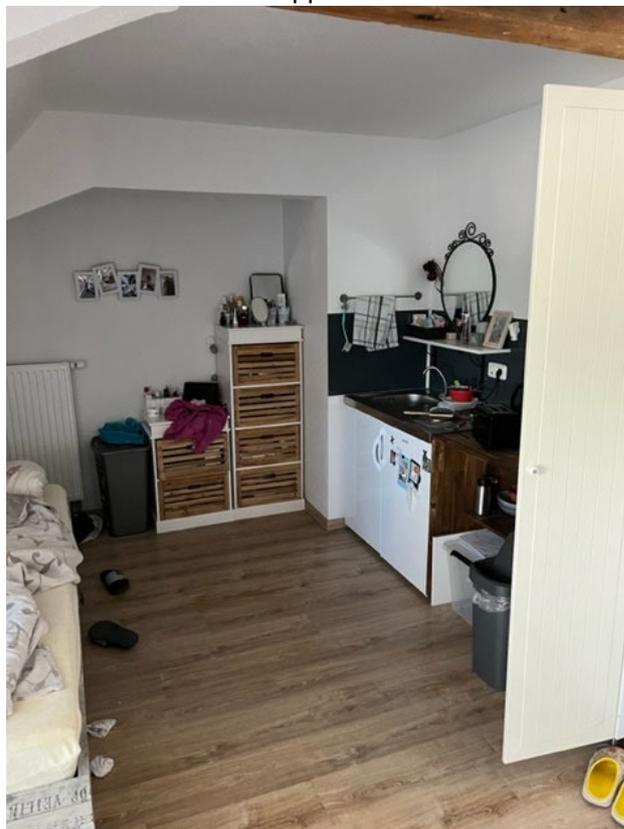
Foto 29

- **Wohnraum I**, mit Teeküche, lichte Höhe ca. 2,15 m:  
Fussboden: Laminat, Wände: Raufaser, Anstrich; zwei Giebelfenster nach Osten und einem Dachflächenfenster als Notausstieg nach Norden.  
Siehe Fotos Nr. 29.
- **Wohnraum II**:  
Ausstattung wie vor, Gaube mit Fenster nach Norden, sowie Küchenzeile
- **Wohnraum**, mit Dachflächenfenster als Notausstieg zur Strasse:  
Ausstattung wie vor.
- **Verteilerflur**:  
Ausstattung wie vor, an Wand 1 befindet sich eine Küchenzeile, mit zwei Giebelfenster nach Westen.
- **Badezimmer**:  
Fussboden: Fliesen, Wände: Fliesen, bis ca. 2,10 m hoch, San.-Objekte: WC, Waschbecken, Duschtasse;  
Dachflächenfenster, Fabrikat: *Velux*

1. Wohnraum (von 3 DG.-Wohnräumen1)

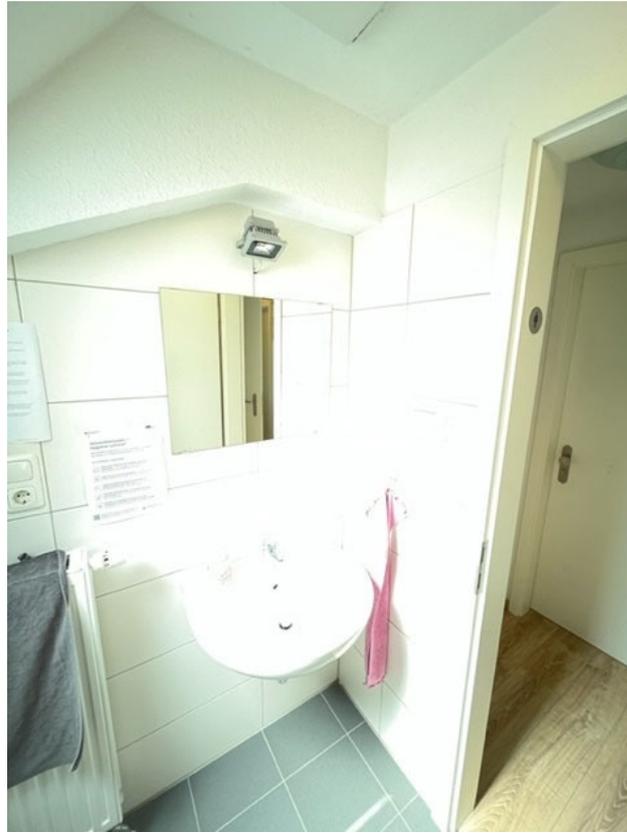
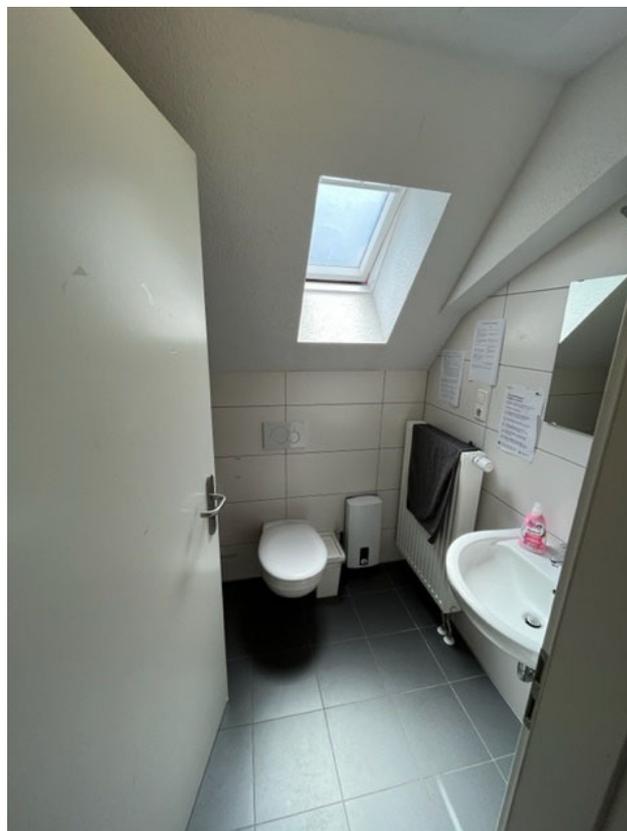
Foto 30

Gemeinschafts-Bad im DG.

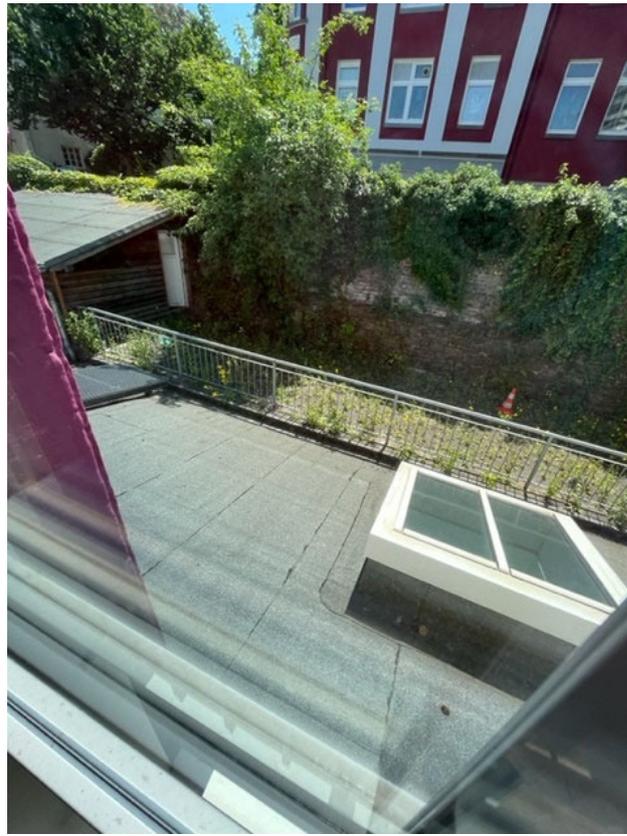
Foto 32

- #### 2.1.3 **Südfassade** mit einem eingeschossigen Anbau mit Pultdach zur Hangseite: Ausstattung wie vorher beschrieben, siehe Foto Nr. 32.

Südseite, zum Hang hin

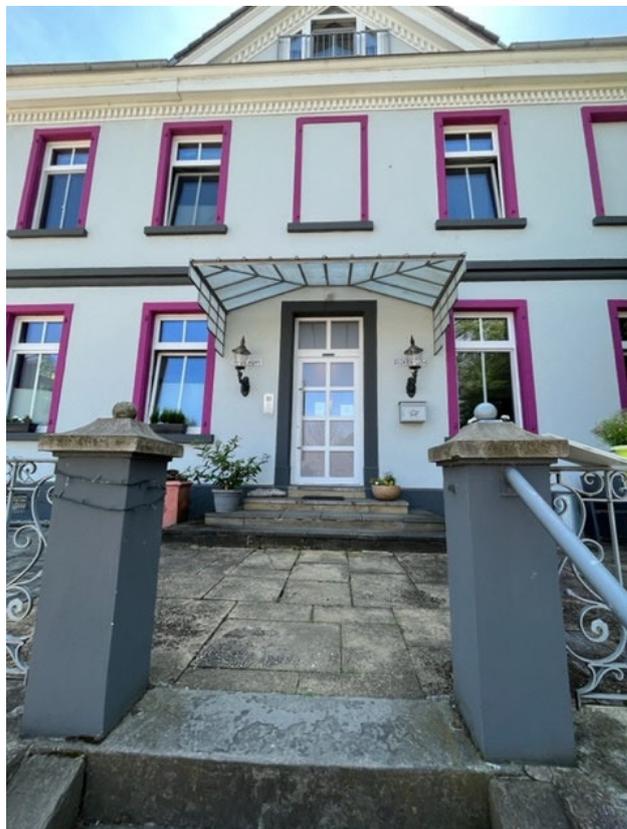
Foto 33

- #### 2.1.1 **Nordfassade**, parallel zum Dickswall kommend, mit Hauseingang: Ausstattung wie vorher beschrieben, sowie vorgelagerte Terrasse, teilweise mit Betonplatten, teilweise mit Betonverbundpflaster; Aussentreppe mit fünf Stufen, siehe Foto 33.

Nordfassade mit Hauseingang und Terrasse

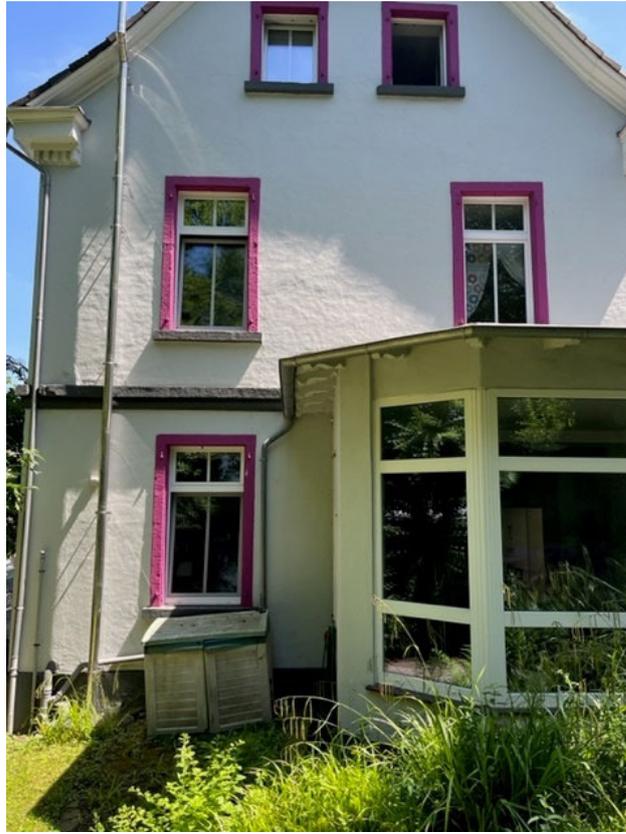
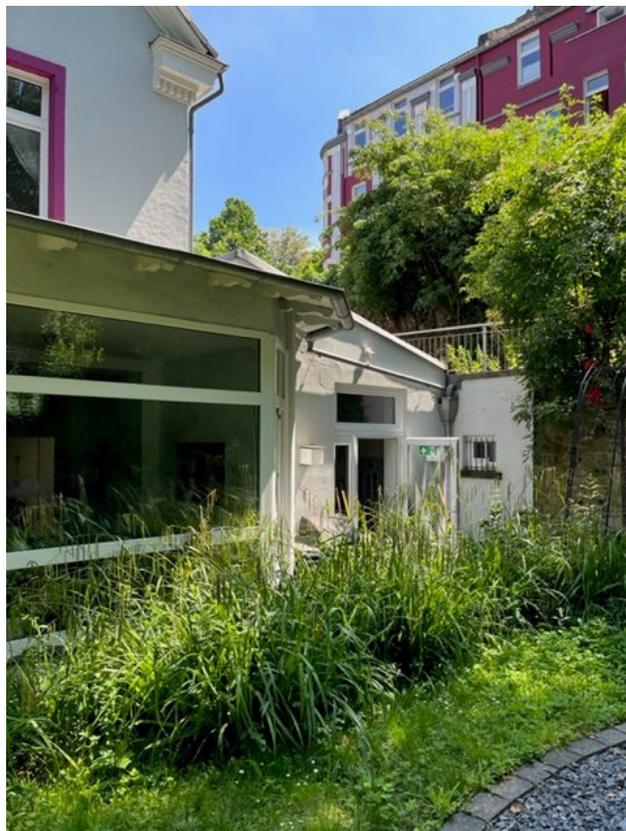
Foto 34

- #### 2.1.2 **Westfassade** mit vorgelagertem Garten: Ausstattung wie vorher beschrieben, sowie Krüppelwalmdach, sowie mit einem eingeschossigen Anbau, mit zeltartigem Dach, mit profilierten Dachunterseiten, augenscheinlich historischen Datums, siehe Foto Nr. 34 + 35.

Westfassade

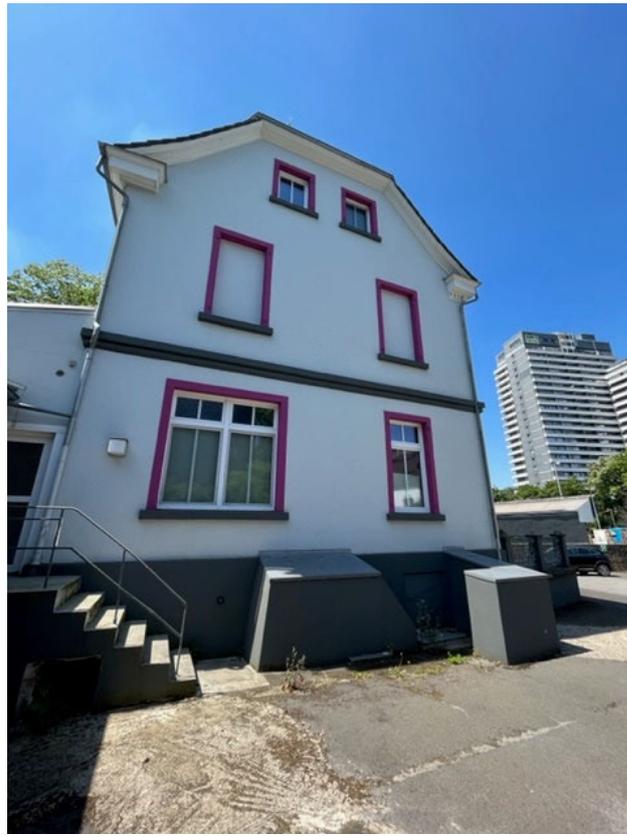
Foto 36

**2.1.4 Ostgiebel**, mit einem Holzschuppen als Anbau:  
Ausstattung wie vorher beschrieben, siehe Foto Nr. 36.

Ostfassade
