**Kurzgutachten: 22–M4.1**

Objekt: Wohnhaus  
**Dickswall 56**  
**45468 Mülheim** an der Ruhr

Zweck des Gutachtens: gutachterliche Begründung für den Abriss des Wohngebäudes

Anlage zum Gutachten 22-M4.1 Fotodokumentation

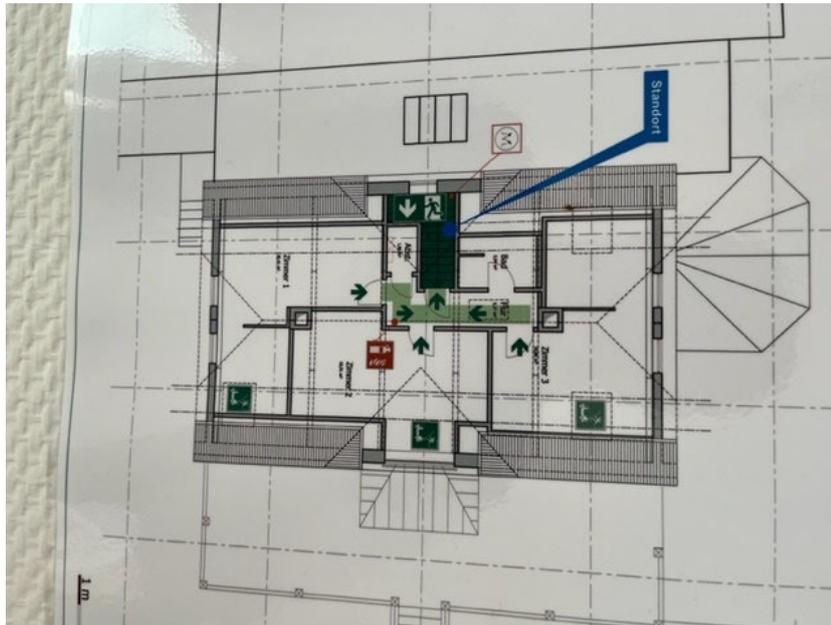
Foto 39

**1.4 Dachgeschoss**, Grundriss, siehe Foto Nr. 39  
Ausstattung wie in 1.3 beschrieben

Dachgeschoss
