Gutachterliche Stellungnahme zum Zustand der Bäume im Umfeld des Bauvorhabens „Wohnquartier Dichterviertel S18“

Januar 2024

Sachverständigenbüro für Bäume Dr. Jürgen Kutscheidt

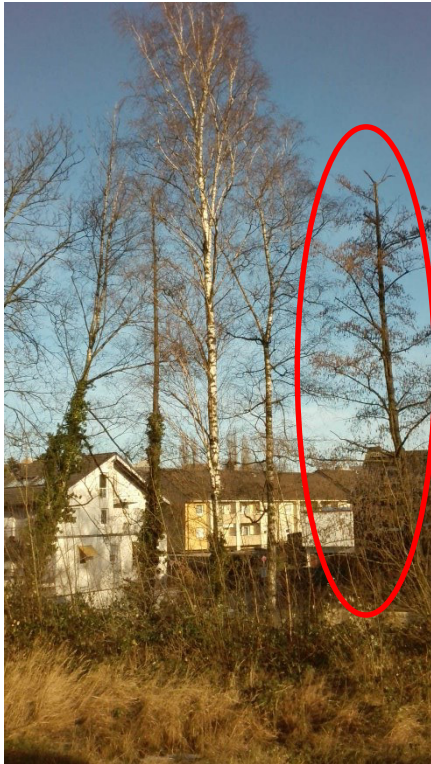
Bei den 22 betrachteten Bäumen handelt es sich ausschließlich um Birken, Erlen und Berg-Ahorne. Die Gehölze befinden sich in ihren Reifephase und sind vermutlich frei gewachsen und nicht gepflanzt worden. Die Erlen weisen stärkere Vitalitätsschäden auf und sterben teilweise bereits ab (s. Abb. 4). Die Birken hingegen sind gesund und zeigen, verglichen mit anderen Birken dieser Stärke, eine überdurchschnittlich gute Vitalität auf. Auffällig ist der schmale Wuchs, welcher durch den dichten Stand der Bäume untereinander entstanden ist (s. Abb. 5).

Abbildung 4: Absterbende Erle

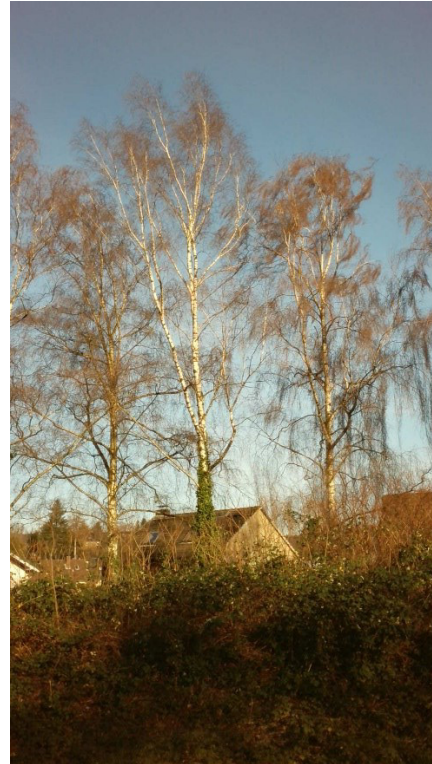
Abbildung 5: Schmäler Wuchs der Birken

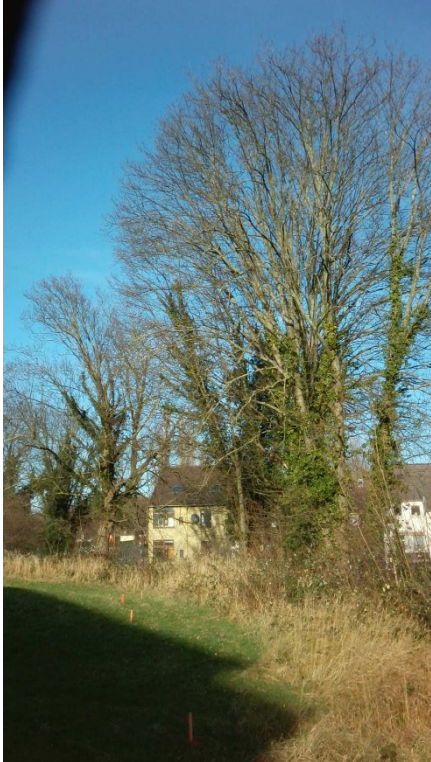
Von großer Relevanz für die Bauplanung sind die Berg-Ahorne im mittigen Teil des Betrachtungsraumes. Sie sind deutlich älter als die Birken und Erlen und zeigen unterschiedliche Vitalitätsstufen auf. So reicht die Vitalität von gesund bis mittelstark geschädigt. Die Bäume, welche im Bereich des freien Feldes wachsen, zeigen schlechtere Kronenbilder auf. Es befindet sich mehr Totholz in den Kronen und es fehlt eine Feinstruktur der Äste. Dies ist auf die intensivere Sonneneinstrahlung zurück zu führen. Die Trockenschäden könnten in Zukunft voranschreiten, wenn die Bäume in westlicher Richtung stärker eingekürzt werden sollten. Ein Absterben ganzer Kronen ist derzeit nicht auszumachen.

Abbildung 6: Blick in die Kronen der betroffenen Berg-Ahorne. Am Boden ist die Baugrenze abgesteckt worden.

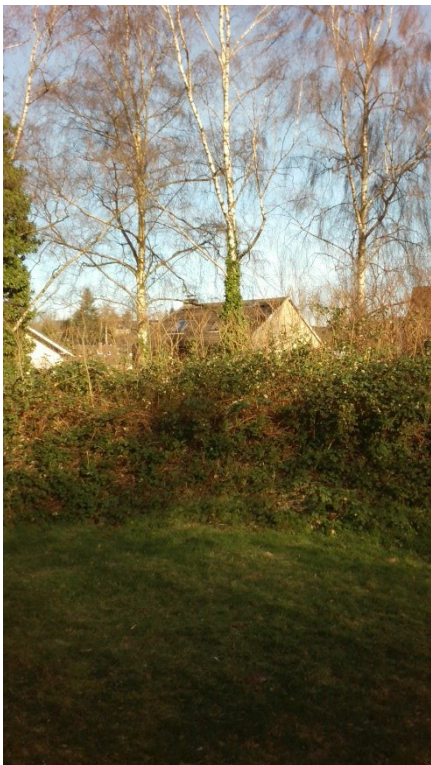
Insgesamt lässt sich festhalten, dass die Bäume durch ihren wilden Wuchs eine geringe Wertigkeit aufweisen, als beispielsweise gepflanzte Straßenbäume. Es gab keine größeren Pflegemaßnahmen und die Kronen haben sich teilweise fehlentwickelt. Zwei Bäume sollten gefällt werden, da sie absterben. In vielen Bäumen ist Efeubewuchs vorhanden und die Stammfüße sind dicht mit Brombeeren und anderen Bodendeckern bewachsen (s. Abb. 7). Nicht überall konnte der Stammfuß eingesehen werden.

Abbildung 7: Dichter Unterwuchs

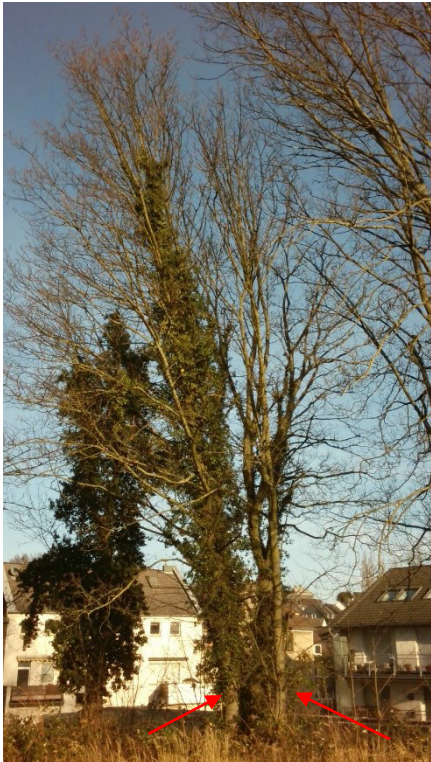
Abbildung 9: Die Bäume Nr. 24 und Nr. 25

Die Bäume Nr. 21-27 stehen dicht beieinander und bilden eine größere Baumgruppe. Die Bäume Nr. 24 und Nr. 25 wachsen beide stärker in Richtung der geplanten Fassade und würden in Zukunft Probleme durch ihren einseitigen Wuchs verursachen. Die notwendige Kroneneinkürzung zur Errichtung der Gebäude würden die Bäume zudem nicht gut vertragen, da sie einen Großteil ihrer Kronenflächen

verlieren würden. Da es sich um unterständige und bedrängt wachsende Gehölze handelt, sollten die beiden Bäume entnommen werden.

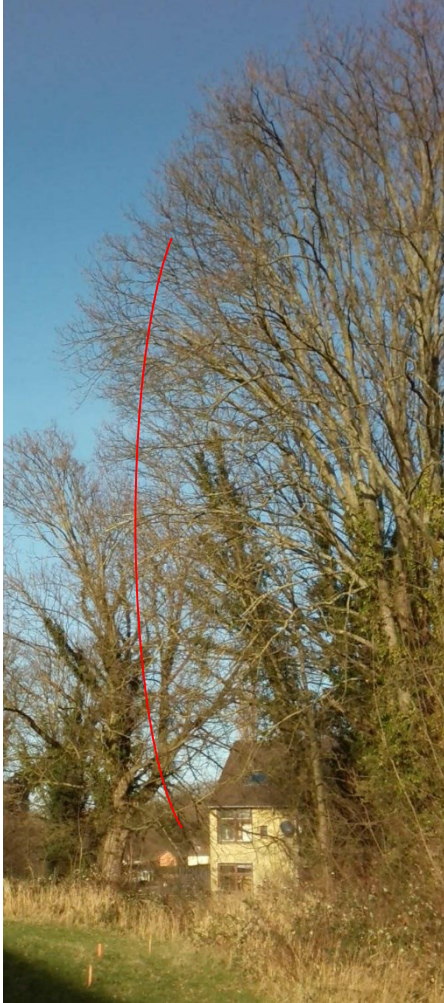
Abbildung 10: Notwendiger Rückschnitt an den Bäumen Nr. 21-27

Die Abstände des Baufeldes zu den übrigen Bäumen in der Gruppe sind so groß, dass nur einzelne Äste eingekürzt werden müssten. Die Schnittmaßnahmen würden ausschließlich im Schwachastbereich (3-5 cm Astdurchmesser) stattfinden. Problematisch ist hierbei die Freistellung der Stämme der Bäume. Die Freistellung kann zu weiteren Hitzeschäden führen, was Berg-Ahorne nicht gut vertagen und dadurch absterben können. Daher sollte der Rückschnitt ausschließlich im erforderlichen Maß erfolgen und dabei möglichst viele Äste erhalten bleiben. Wo eine Einkürzung notwendig ist, sollten die Äste auf Ableitung geschnitten werden, um einen Neuaustrieb zu ermöglichen (s. nachfolgende Abb.).

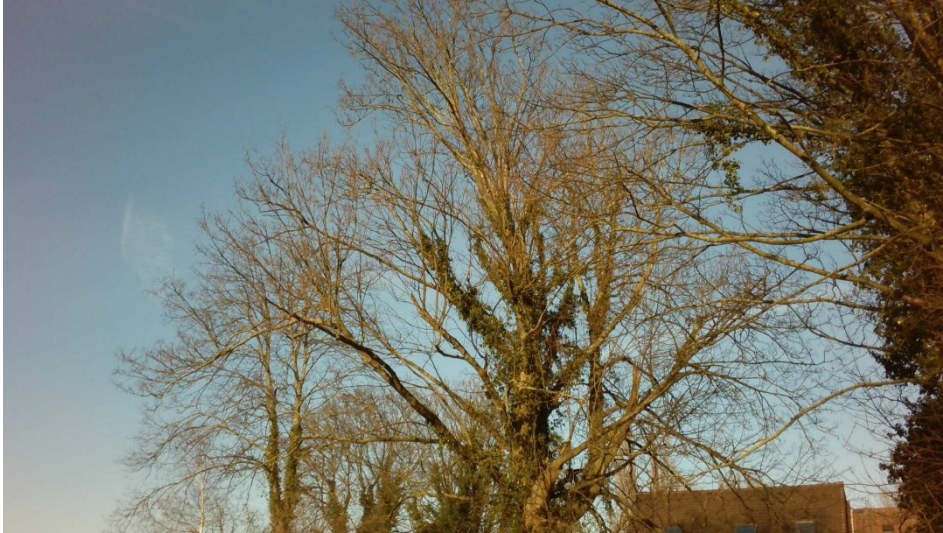
Abbildung 11: Blick in die Krone von Baum-Nr. 29

Baum Nr. 29 steht nördlich des Baufeldes und hat eine breitere Krone als die übrigen Gehölze ausgebildet. In der Vergangenheit sind bereits größere Kronenteile ausgebrochen, weshalb einzelne Starkäste gekappt wurden und aus den Kappstellen Neuaustrieb entstanden ist. Dadurch wirkt die Krone unförmig und hat sich fehlentwickelt.

Die Krone ragt nur sehr leicht, mit einem Ast, in den lichten Raum des Baufeldes. Hier wäre Rückschnitt des Astes unbedenklich und könnte bis auf die alte Kappungsstelle erfolgen. Allgemein wäre eine Kronenpflege bei dem Baum sinnvoll, um die Bruchgefahr weiterer Äste zu verringern. Die Vitalität des Baumes ist ausreichend und den erneuten Rückschnitt wird der Baum verkraften können.

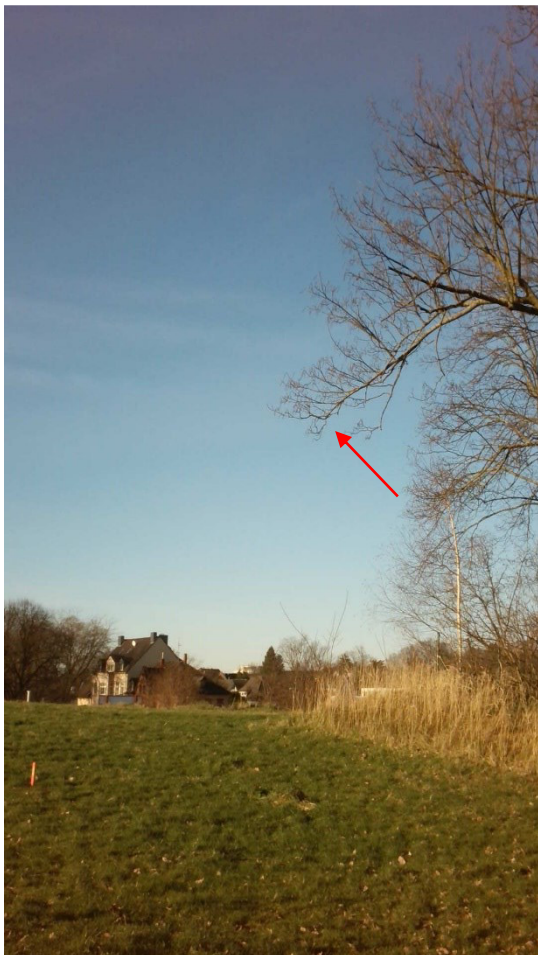
Abbildung 12: Die Baufeldgrenze (Markierung links im Rasen) und der in das Baufeld ragende Ast (Pfeil)

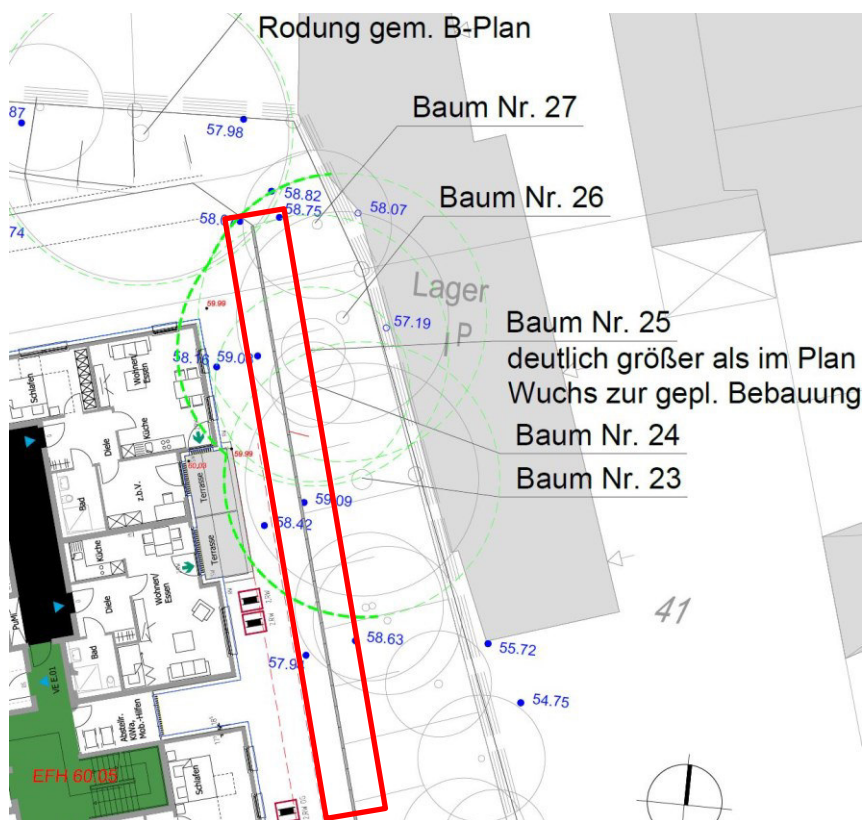
Abbildung 13: Auszug aus Entwurf Lageplan „FREIANLAGEN“ (Stand 16.11.2023)

Die aktuelle Planung sieht westlich der Bäume Nr. 21-27 eine Stützmauer aus L-Steinen vor (s. rotes Rechteck in der nachfolgenden Abbildung).

Dafür würde, in geringen Abständen zu den Stammfüßen der Bäume, in das Erdreich eingegriffen werden. Besonders nah an der Stützmauer stehen die Bäume Nr. 25 und Nr. 24, welche bereits im Abschnitt 4.1 für eine Entnahme vorgesehen sind. Bei den übrigen Bäumen kann nicht ausgeschlossen werden, dass sich Wurzeln im Bereich der geplanten Stützmauer befinden. Daher sollte im Vorfeld der Arbeiten eine *Wurzelsuchschachtung* vorgenommen werden, bei der ein Suchschlitz parallel zu den Bäumen gezogen wird, um den Bereich auf das Vorhandensein von Wurzeln zu untersuchen. Die Grasnarbe kann vorsichtig mit einem Minibagger abgezogen werden und die Grabungen vorsichtig, bis zum Vorfinden von Wurzeln, mit einem Minibagger erfolgen. Sollten Wurzeln angetroffen werden, sind die Grabungen in Handschachtung oder unter zur Hilfenahme eines Saugbaggers vorzunehmen. Die Grabungen sollten bis in die, für die Stützmauer notwendige Tiefe, vorgenommen werden. Kleinere Wurzeln (unter 2 cm Wurzeldurchmesser) können durch eine fachkundige Person sauber durchtrennt werden. Größere Wurzeln (ab 2 cm Wurzeldurchmesser) sollten nur in Ausnahmefällen durchtrennt werden. Solche Schnitte sollten durch einen Baumsachverständigen erfolgen, welcher die Wurzelverluste beurteilen und die Schnittflächen anschließend fachmännisch behandeln kann. Eingriffe in den Wur-

zelraum sind zudem, nach der Baumschutzsatzung der Stadt Mülheim an der Ruhr, genehmigungspflichtig. Es wird eine Abstimmung mit dem zuständigen Amt empfohlen, bei der darauf hingewiesen wird, dass die Suchgrabungen im Beisein eines Baumsachverständigen erfolgen.
