#### **Bericht**

zur archäologischen Sachverhaltsermittlung

# Mülheim a.d. Ruhr, B-Plan "Kölner Straße / Stooter Straße – I 25" NI 2018/1005

7. Aktivitätsnummern: NI 2018/1005

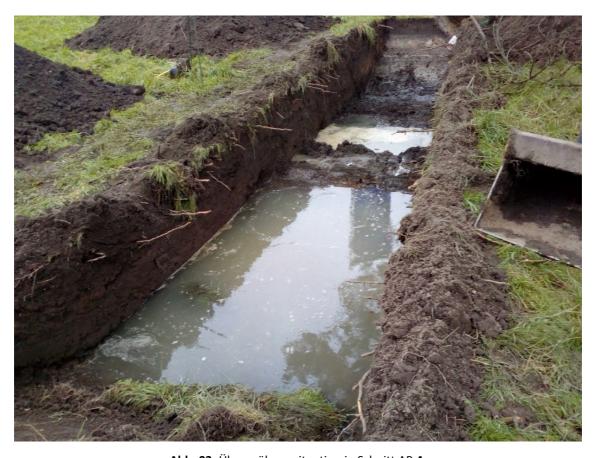
Auch in AB **4** konnte der anstehende Boden in Planum 1 nur ausschnittweise erreicht werden. Zudem lief der Schnitt innerhalb kürzester Zeit voll Wasser, das vom nahegelegenen Tümpel in die Fläche gedrückt wurde. Hier war ständiger Pumpeneinsatz erforderlich (**Abb.03**).

**Abb. 03**: Überspülungssituation in Schnitt AB **4**.

Der Grundwasserspiegel liegt außerdem sehr hoch und drückt ständig Wasser nach oben.

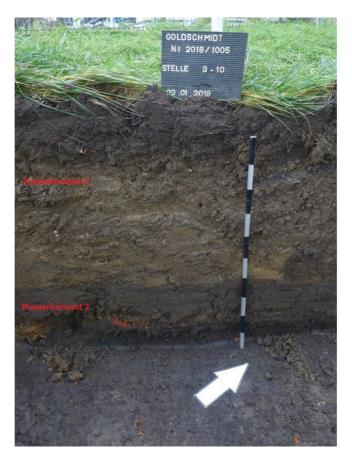
Der Planierhorizont (vgl. **Abb. 04**, Planierhorizont 1) besteht aus zwei Straten. Oben liegt ein farblich stark uneinheitlicher Lehm, teils sehr stark durchwurzelt, mit vereinzelt modernem Fundmaterial wie z.B. Porzellanscherben (vgl. Planierhorizont 1), darunter ein farblich homogenerer und sehr humoser Horizont, vermutlich überwiegend aus älterer Gartenerde bestehend (vgl. Planierhorizont 2).

Planierhorizont 2 ist stark durchsetzt mit Bauschutt (Drainagereste, Industrieziegelbruch, Kanalrohrteile), partiell auch mit in Reihe gesetzten Waschbetonsteinen, die unmittelbar auf

dem anstehenden Sand aufliegen, Steinkohlepartikeln, sehr vielen modernen Glassplittern, etwas moderner Gebrauchskeramik (nachkriegszeitlich) und sehr vielen Blumentopffragmenten.

**Abb. 04**: Planierhorizonte 1 und 2 in AB **3**.

Der anstehende Boden wurde hier nicht erreicht.

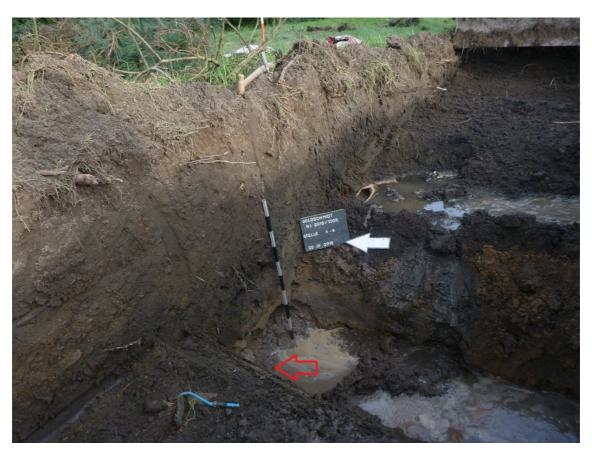
Bei der Anlage eines Pumpensumpfes wurde ein Nest mittelalterlicher Keramik entdeckt. Es handelt sich um teils größere Fragmente sogenannter "Grauware", die zeitlich ins 11. bis 13. Jahrhundert einzuordnen sind.

Abb. 06: Profil AB (4-9). Die Lage der mittelalterlichen Keramik wird durch den roten Pfeil angezeigt.

Die Keramik lag in einer durchgängigen Sandschicht, die leicht den Eindruck fluvialer Durchschichtungen machte und zudem auch stark durchwurzelt war. Wegen des unmittelbar einströmenden Wassers war leider nur eine kurze Sichtung möglich. Auch während des Abpumpens konnte wegen permanenter Unterspülung keine abschließende Klarheit hinsichtlich einer archäologischen Beurteilung geschaffen werden. Im Bereich der Keramik wurde mit der Kelle nachgegraben, bis keine weiteren Scherben mehr zum Vorschein kamen. Die Keramikfunde blieben jedoch ohne sichtbaren Befundkontext (Abb. 06).
