## **Bebauungsplanverfahren „Scheffelstraße / Bruchstraße“ S 18 (v) in Mülheim an der Ruhr**

### **Bergschadentechnische Gefahrenanalyse - Stellungnahme zur Standsicherheit der Geländeoberfläche im Zusammenhang mit dem ehemaligen Bergbau -**

August 2017

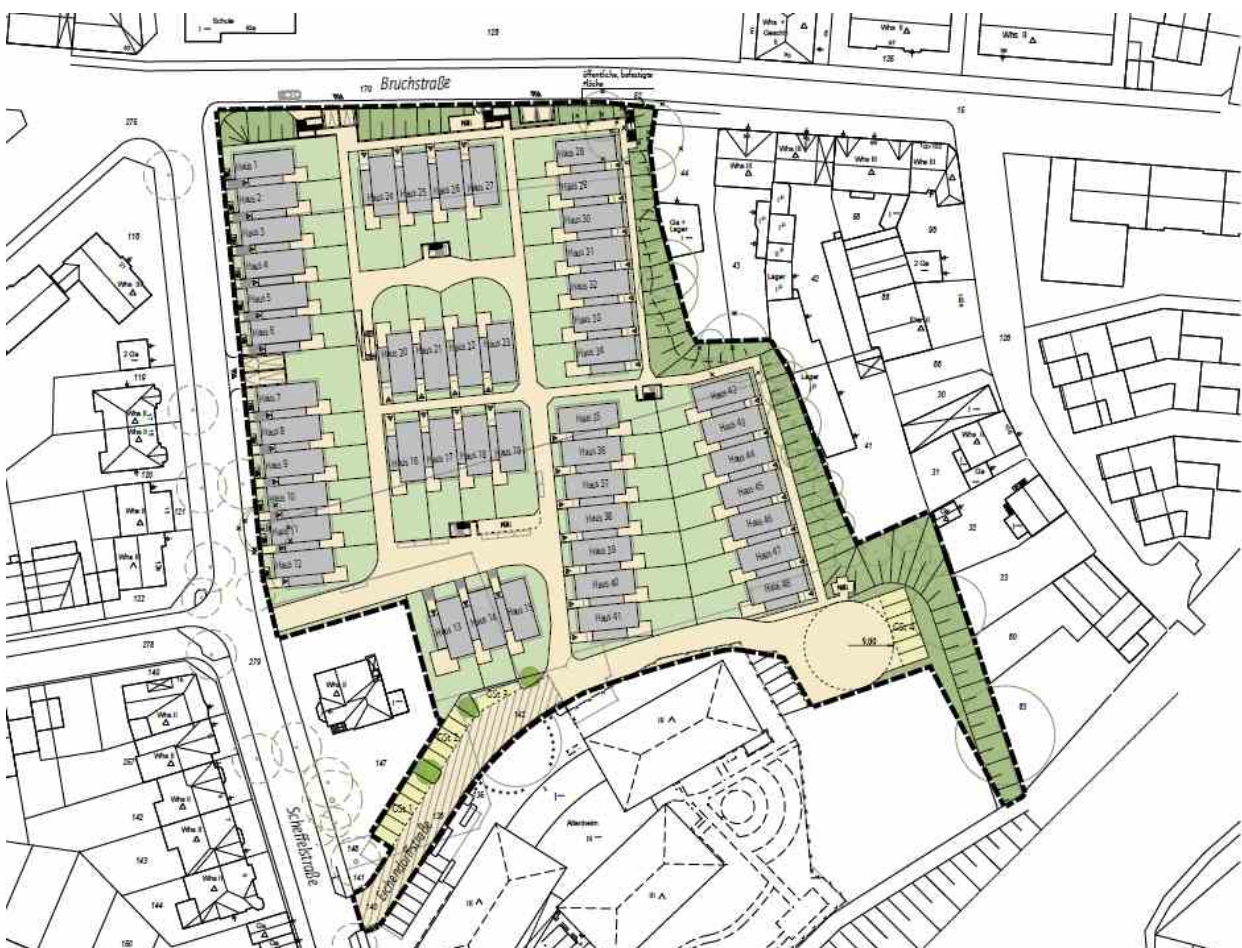
Abb. 1: Auszug aus dem vorhabenbezogenen Bebauungsplan, ohne Maßstab [2]

(siehe Abb. 1). Die bergbauliche Risikobewertung war insbesondere auf die nördliche Bearbeitungshälfte auszurichten, für den von Seiten der Bezirksregierung Hinweise auf nachwirkungsrelevante, bergbauliche Hinterlassenschaften vorlagen [9].
