Detaillierte Gefährdungsabschätzung Bebauungsplan "Kassenberg / Lindgens-Areal" X 12" Mülheim an der Ruhr, Saarn

Detaillierte Gefährdungsabschätzung
Bebauungsplan "Kassenberg / Lindgens-Areal - X 12"
Mülheim an der Ruhr - Saarn

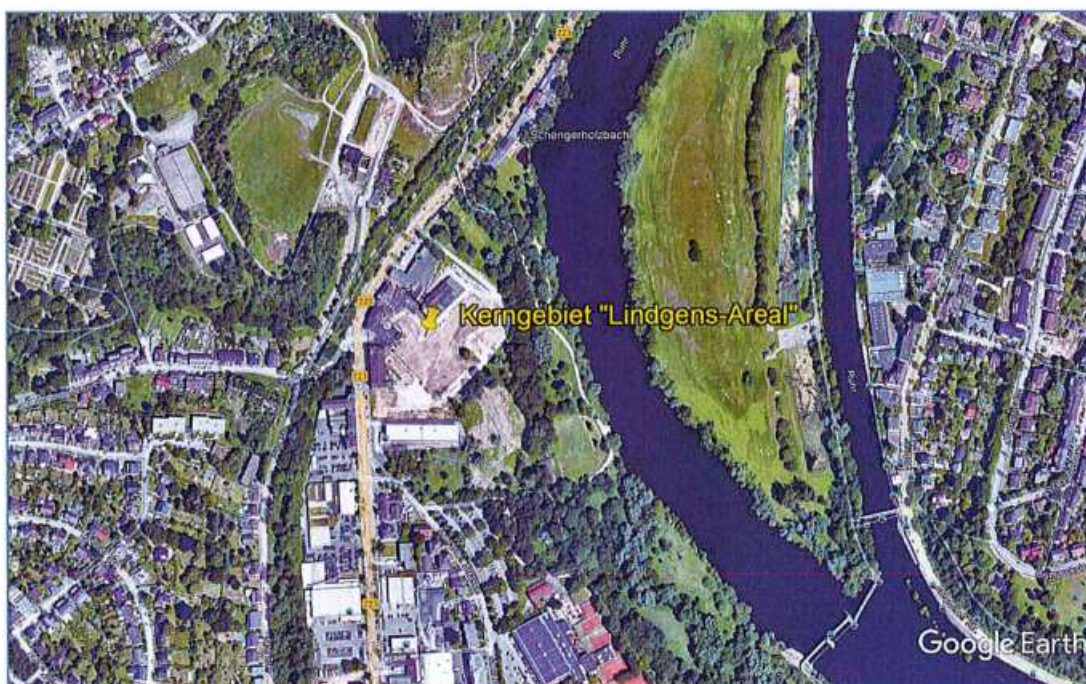
Abbildung 1

Kerngebiet Lindgens-Areal

Als geologisch älteste Einheit steht oberkarbonischer Ton- und Schluffstein der "Sprockhöveler Schichten" (Abb. 1 = braun hinterlegt cnS) an, der das Grundgebirge bildet.
