# Bericht über die hydro- logischen Untersuchungen

der Bühlsbachquellen im Umfeld des  
B-Plangebietes O35 Großenbarmer  
Straße in Mülheim

| Titel | Einzugsgebiet Bühlsbachquellen | | |

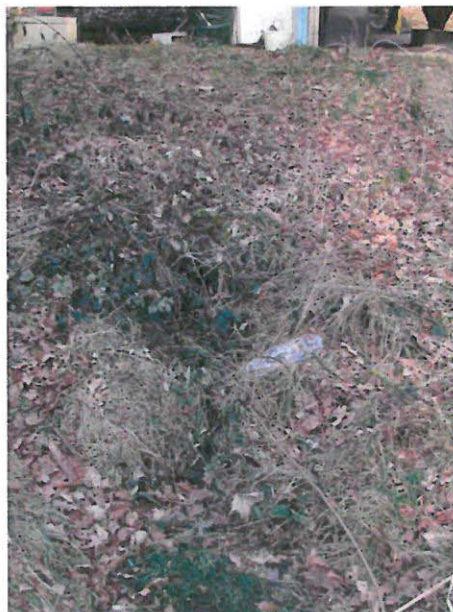
Im näheren Umfeld des B-Plangebietes sind zwei Quellaustritte des Bühlsbaches lokalisiert. Der Quellaustritt Q1 liegt in einem sehr steilen, zum Teil künstlich tief eingekerbten Siefen auf ca. 70 m NHN etwa unterhalb des B-Plangeländenniveaus. Hier befindet sich auf dem Grundstück (Flur 690) unterhalb einer auf Stelzen errichteten Terrasse ein gefasster, verrohrter Quellaustritt Q 1, dessen Wasser in einer zugewachsenen, eingetieften Rinne talwärts geführt wird (**Abbildung 4**). Die Abflussrinne ist gradlinig und im unteren Teil von Pflanzenabfällen bedeckt.

**Abb.4:** gefasster Quellaustritt Q1

Die Quelle Q 1 ist aufgrund der bestehenden Verrohrung, der baulichen Fassung, (**Abbildung 4**), und der geringen Struktur und Strömungsdiversität sowie der geringen Land-Wasserverzahnung und fehlender weiterer Strukturen als stark geschädigt einzustufen (**Tabelle 2**).

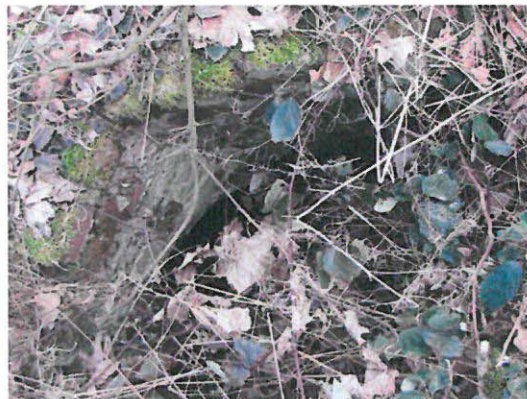
**Abb. 5:** Ziegelsteinfassung und Rohrauslass der Quelle Q1

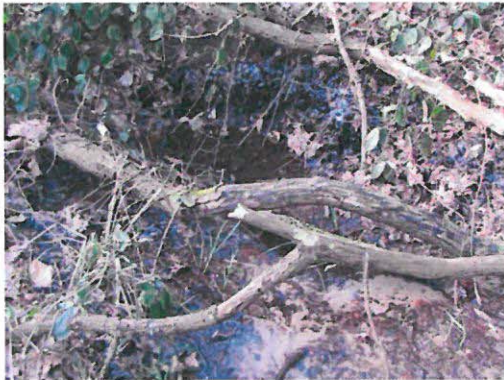
Das ca. 5,3 ha große oberflächliche Einzugsgebiet dieser Quelle umfasst den Osthang des Schneisbergs etwa bis zur Straße „Waldbleeke“ und die südliche Diedenhofer Straße mit dem angrenzenden Grünland (**Anlage 1**). Die am Hang / bzw. Böschungsfuß gelegene Quelle Q 2 ist als Tümpelquelle mit angrenzenden Sickerbereichen (**Abbildungen 6 und 7**), typischen Bachröhrichtern und einem eigenen Quellbachlauf mit hoher Struktur-, Strömungs- und Substratdiversität, als naturnah anzusehen.

**Abb. 6:** Tümpelquellaustritt Q2

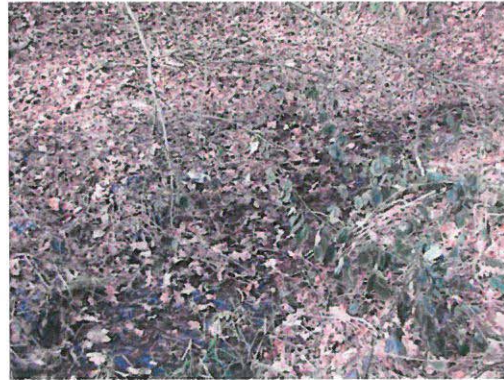
**Abb. 7:** Sickerwasseraustritt Q2

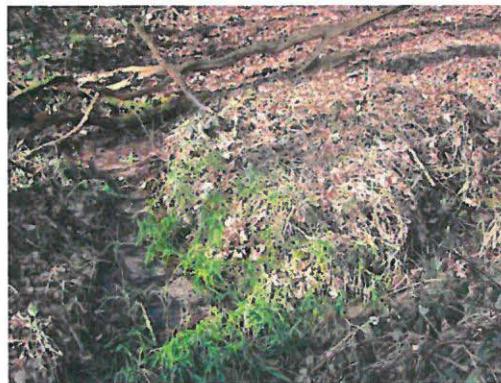
Beide Austrittsbereiche grenzen aneinander und haben zwei, durch eine Inselstruktur getrennte Abflussrinnen, die nach zwei bis drei Metern einen gemeinsamen Quelllauf bilden (**Abbildung 8**).

**Abb. 8:** Quellbereich der Q2, rechts der Quelltümpel, links die Sickerwasseraustritte.

Die **Abflussrichtung** bei schwacher Neigung ist nach Osten auf die anthropogen veränderte Hauptbachrinne [4] zu. Die Tümpelgröße liegt bei etwa 1 m<sup>2</sup> und einem etwa 20 m<sup>2</sup> umfassenden, unmittelbar angrenzenden etwa bogenförmigen Sickerwasseraustrittsbereich. Der gesamte Quellbereich Q2 umfasst so etwa 30 m<sup>2</sup>.

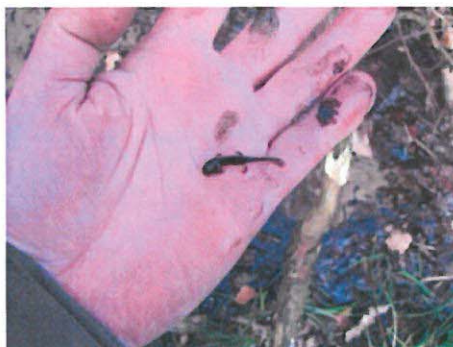
Als naturnaher Lebensraumtyp mit reicher Struktur und offensichtlich geringer Beeinträchtigung bietet diese Quelle unter anderem dem gesetzlich geschützten Feuersalamander einen Lebensraum. Bei der Begehung am 01.03.2018 wurde im Quelltümpel der Quelle Q2 eine Larve des Feuersalamanders gefunden (**Abbildung 9**).

**Abb. 9:** Salamanderlarve aus der Tümpelquelle Q 2 des Bühlsbachs 01.03.2018
