**Kurzgutachten: 22–M4.1**

Objekt: Wohnhaus  
**Dickswall 56**  
**45468 Mülheim** an der Ruhr

Zweck des Gutachtens: gutachterliche Begründung für den Abriss des Wohngebäudes

Anlage zum Gutachten 22-M4.1 Fotodokumentation

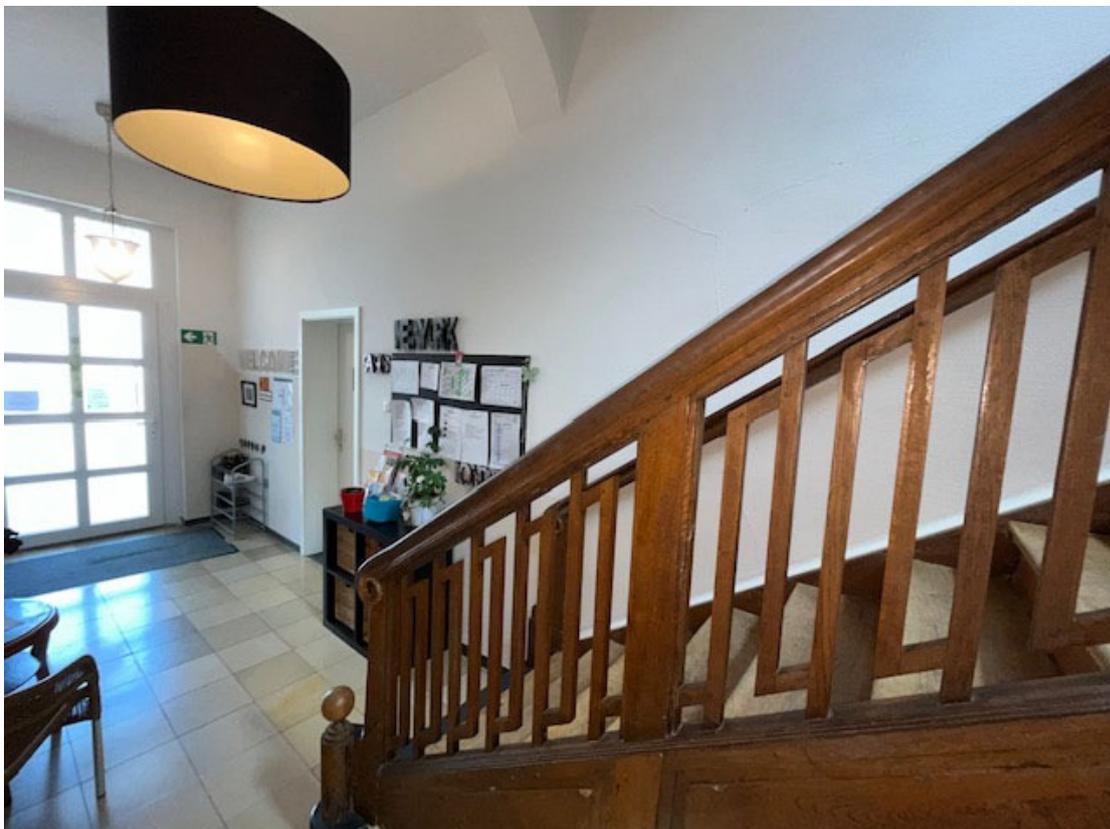
Foto 9

Im Hauseingangsflur, befindet sich ein Fussbodenbelag aus *Sohlhofener* Platten, älteren Datums, sowie eine Holzwangentreppe mit Setz- und Trittschritten, siehe Foto Nr. 9. Haustür: Kunststoff, isolierverglasst, Farbe: Weiss. Wände: Putzt, Tapete, Anstrich; Türen: Holzumfassungszargen, vermutlich aus den 1950er Jahren, mit Alu-Drückerbeschlägen, Schalterprogramm: Flächenschalter, Farbe: weiss

Hauseingang mit Verteilerfur
